# PLANO DE ACESSIBILIDADE DA INFRAESTRUTURA FÍSICA DA UFAC 2026-2029

UNIVERSIDADE FEDERAL DO ACRE

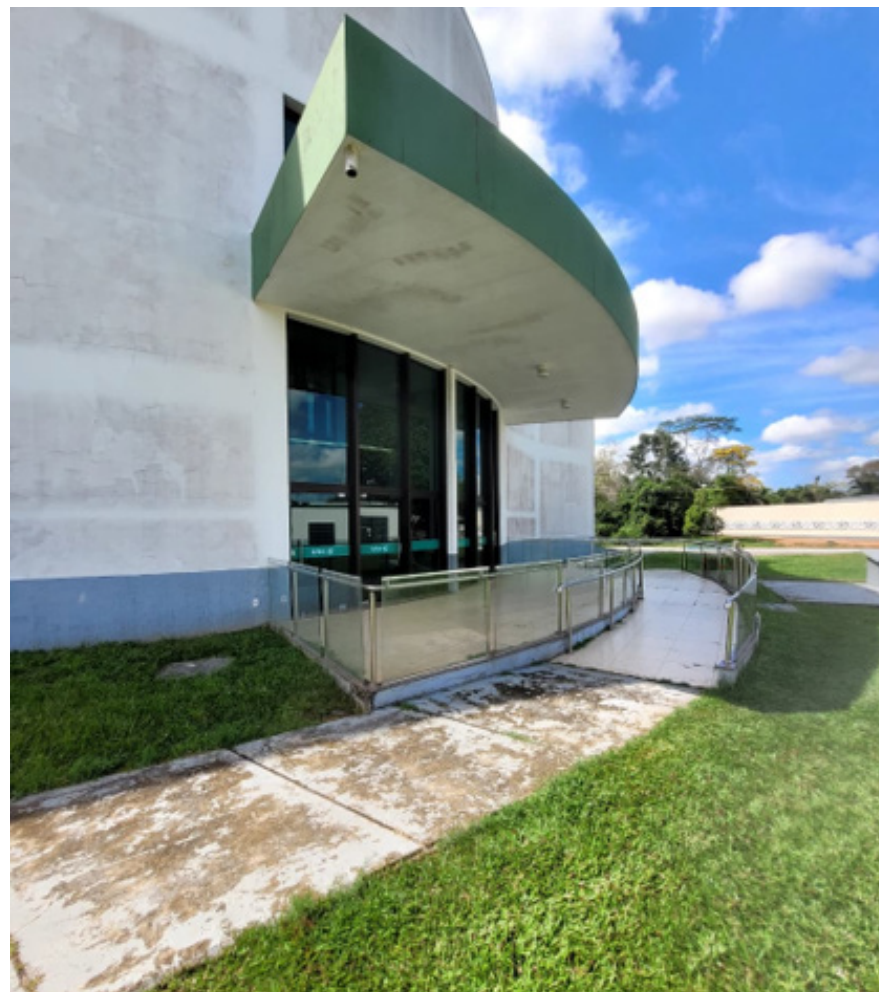
Figura 21 - Rampa externa do Teatro Universitário - Campus Sede.

A Figura 21 apresenta a rampa de acesso externo ao Teatro Universitário. A estrutura atende aos requisitos da ABNT NBR 9050 quanto à inclinação, à largura e à instalação de guarda-corpo e corrimão. No entanto, requer adequação da sinalização podotátil, com a instalação de piso tátil de alerta no início e no término da rampa. Essa medida garante a orientação e a segurança de pessoas com deficiência visual ou baixa visão.

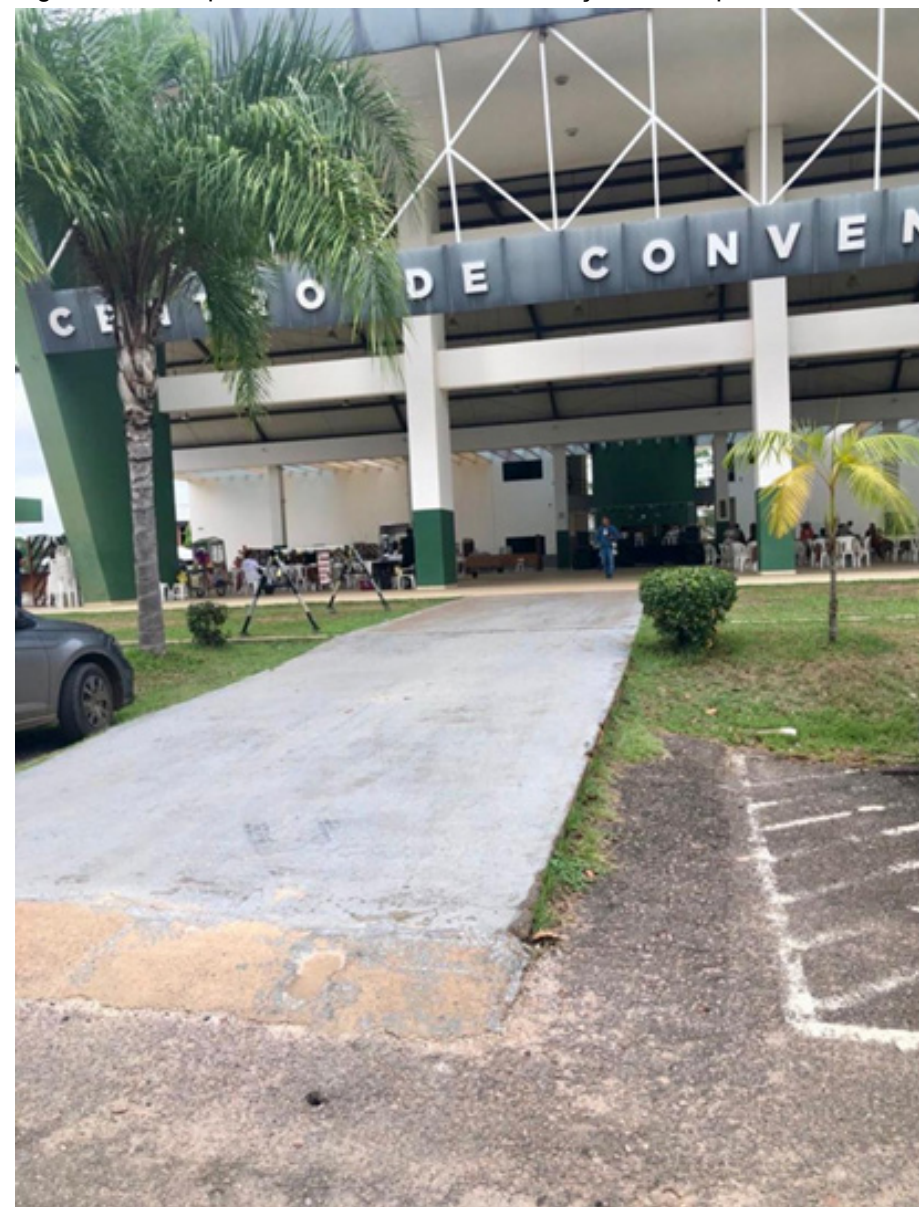
Figura 24 - Rampa frontal do Centro de Convenções - Campus Sede.

A Figura 24 apresenta a rampa frontal do Centro de Convenções. Embora atenda ao requisito de inclinação longitudinal, a estrutura apresenta inconformidades decorrentes da ausência de guarda-corpo e de sinalização tátil.

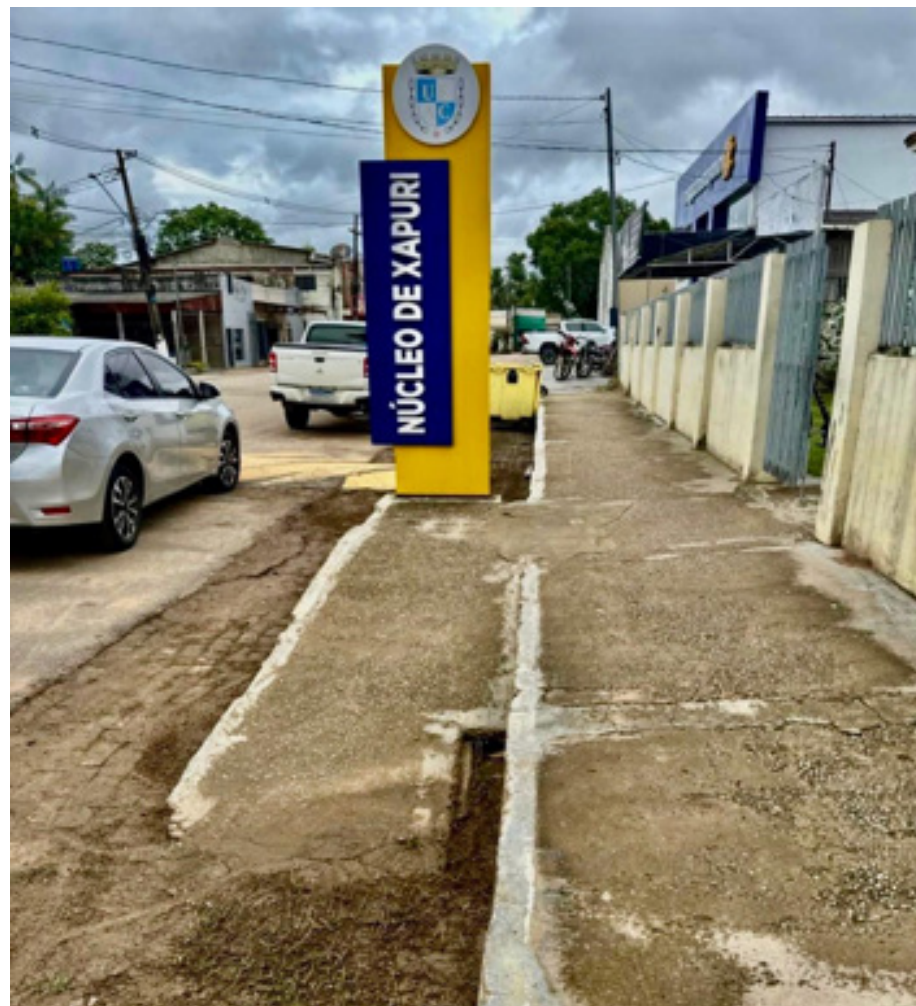
Figura 26 - Calçada de acesso - Núcleo de Xapuri.

Além das inadequações nas rampas externas, foram identificadas calçadas estreitas, irregulares ou deterioradas em diferentes áreas da Universidade, conforme mostra a Figura 26.

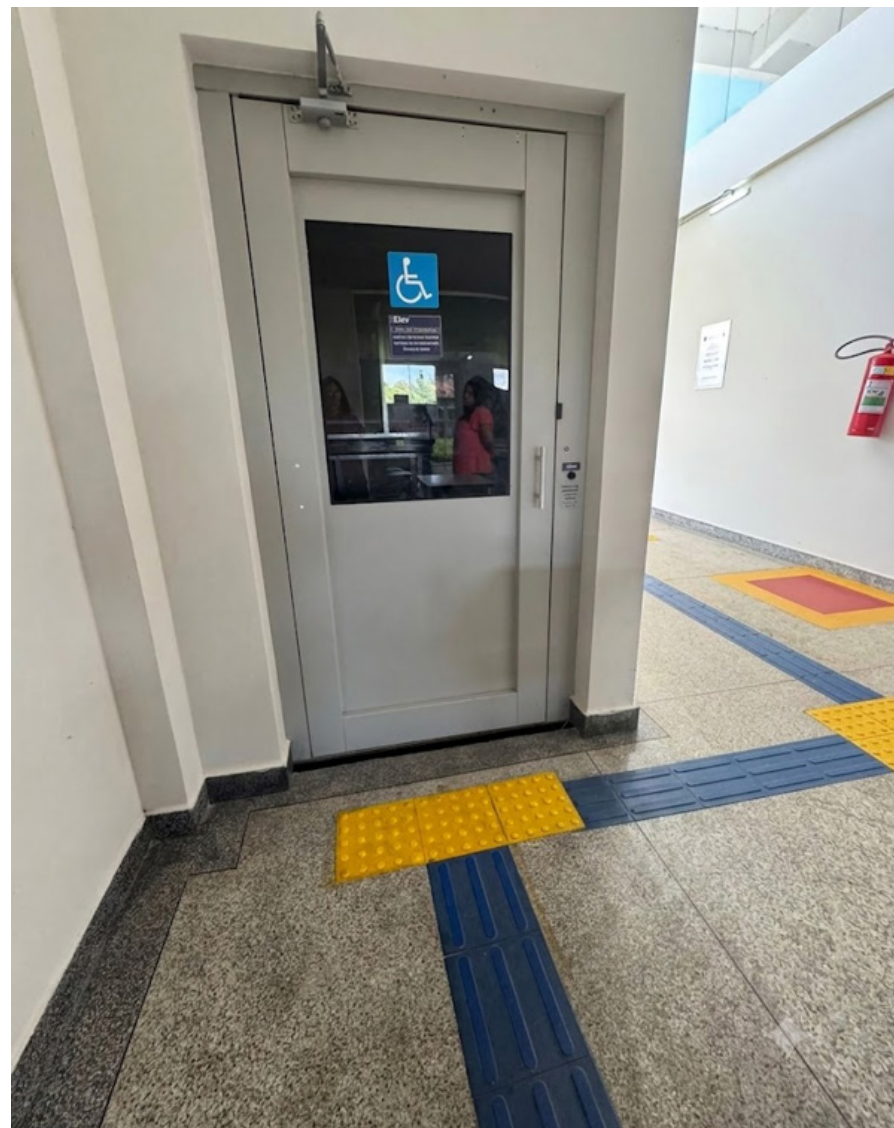
Figura 31 - Elevador Bloco CFCH - Campus Sede.

A Figura 31 apresenta um elevador com dimensões compatíveis com o uso por pessoas em cadeira de rodas, portas com vão livre adequado, sinalização visual e área de manobra em frente às portas, em conformidade com a ABNT NBR 9050.

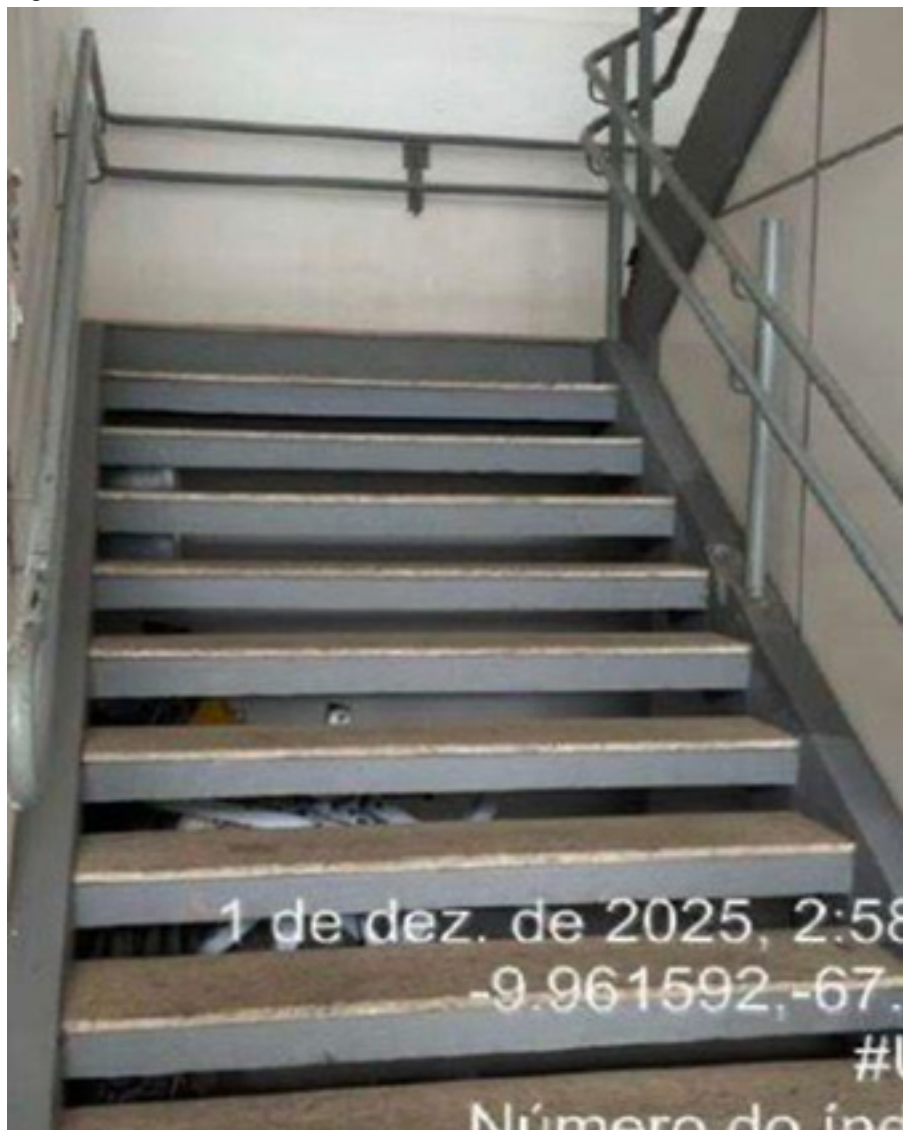
Figura 33 - Escada do Bloco de Medicina Veterinária.

A Figura 33 apresenta uma escada interna da Universidade que não atende aos requisitos da ABNT NBR 9050, em razão da ausência de espelho, de faixa antiderrapante e de sinalização visual e podotátil.

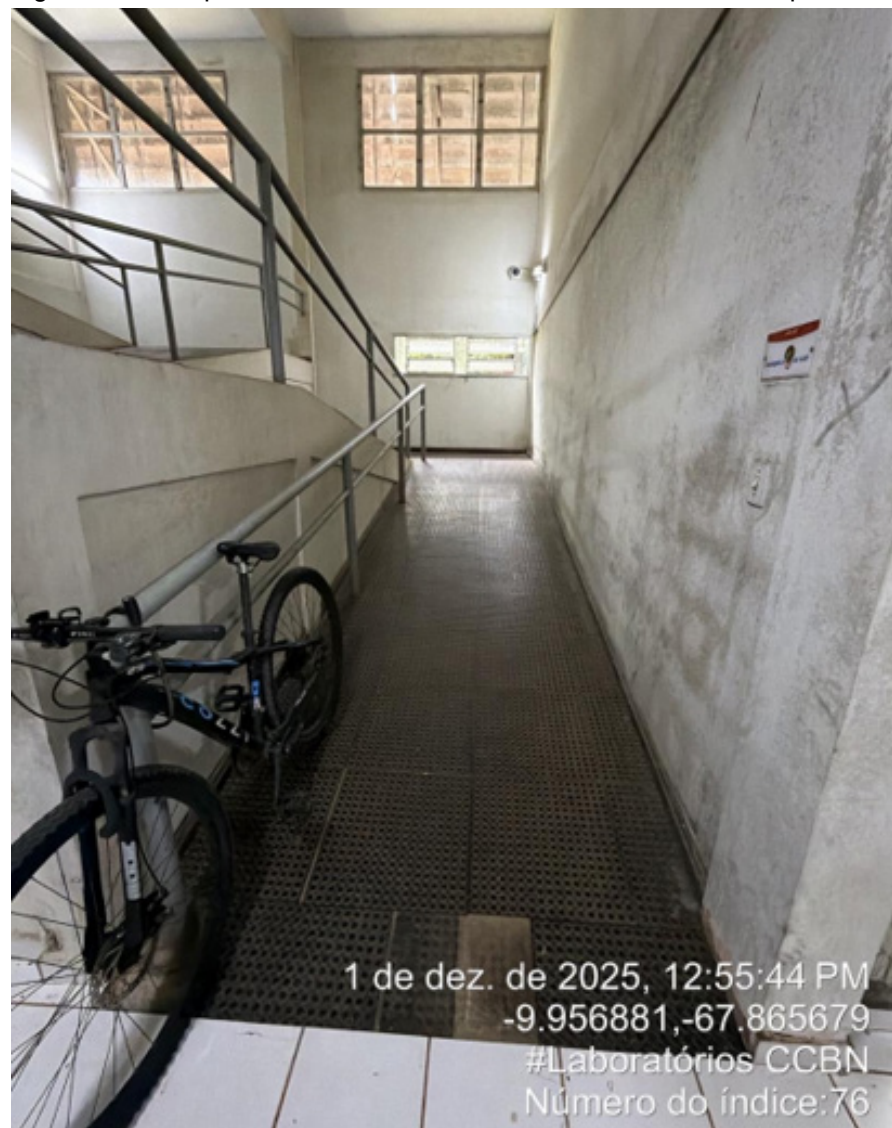
Figura 34 - Rampa interna do Bloco de Laboratórios CCBN - Campus Sede.

Também foram identificados casos em que rampas internas apresentam desgaste do piso, deslocamento de placas ou necessidade de ajustes técnicos, comprometendo a utilização segura dessas estruturas, conforme mostra a Figura 34.

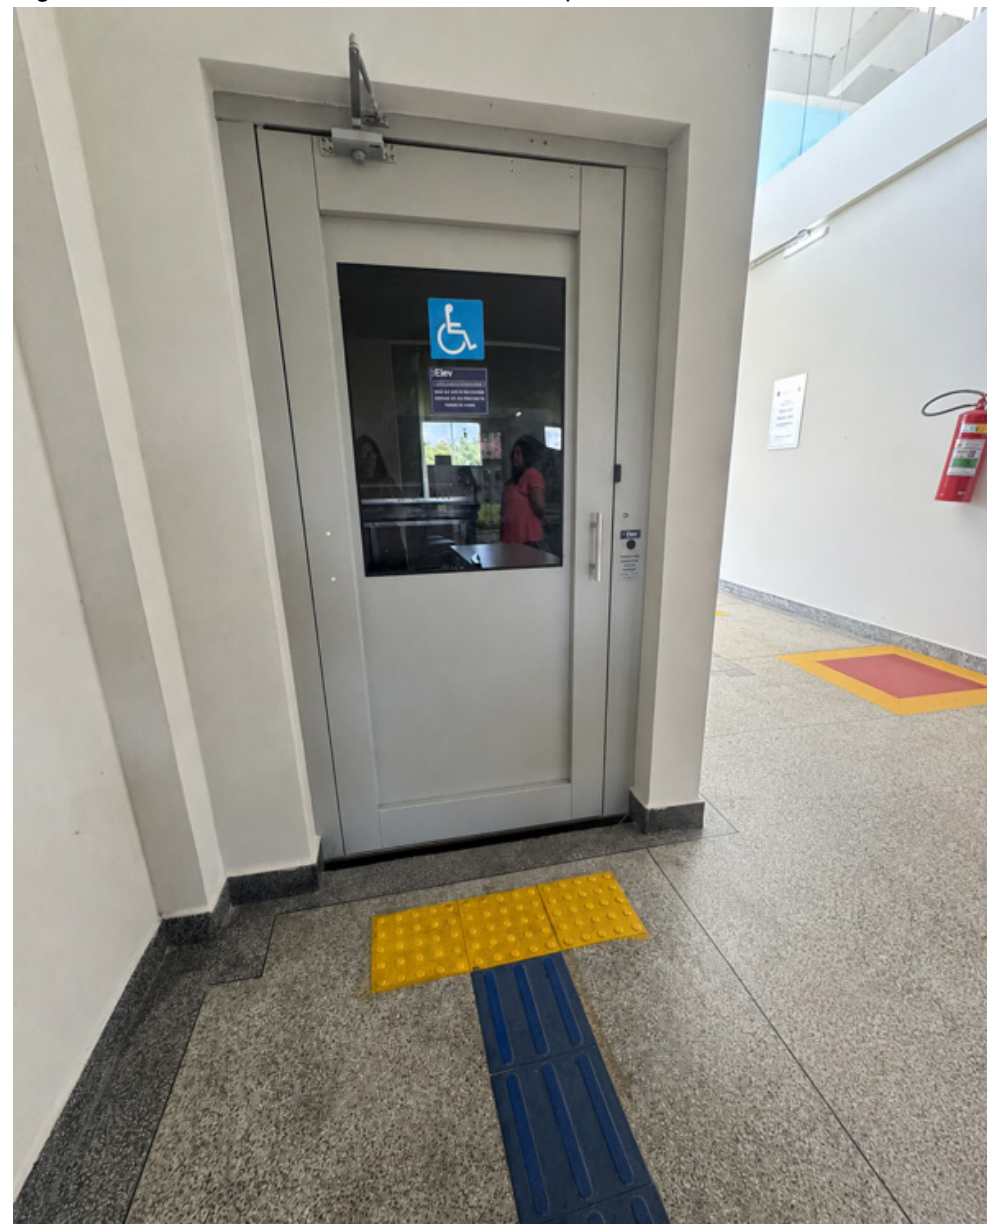
Figura 95 - Elevador do Bloco do CFCH - Campus Sede.

gência em corredor integrante da rota de fuga, enquanto as Figuras 95 e 96 mostram elevadores com sinalização visual.

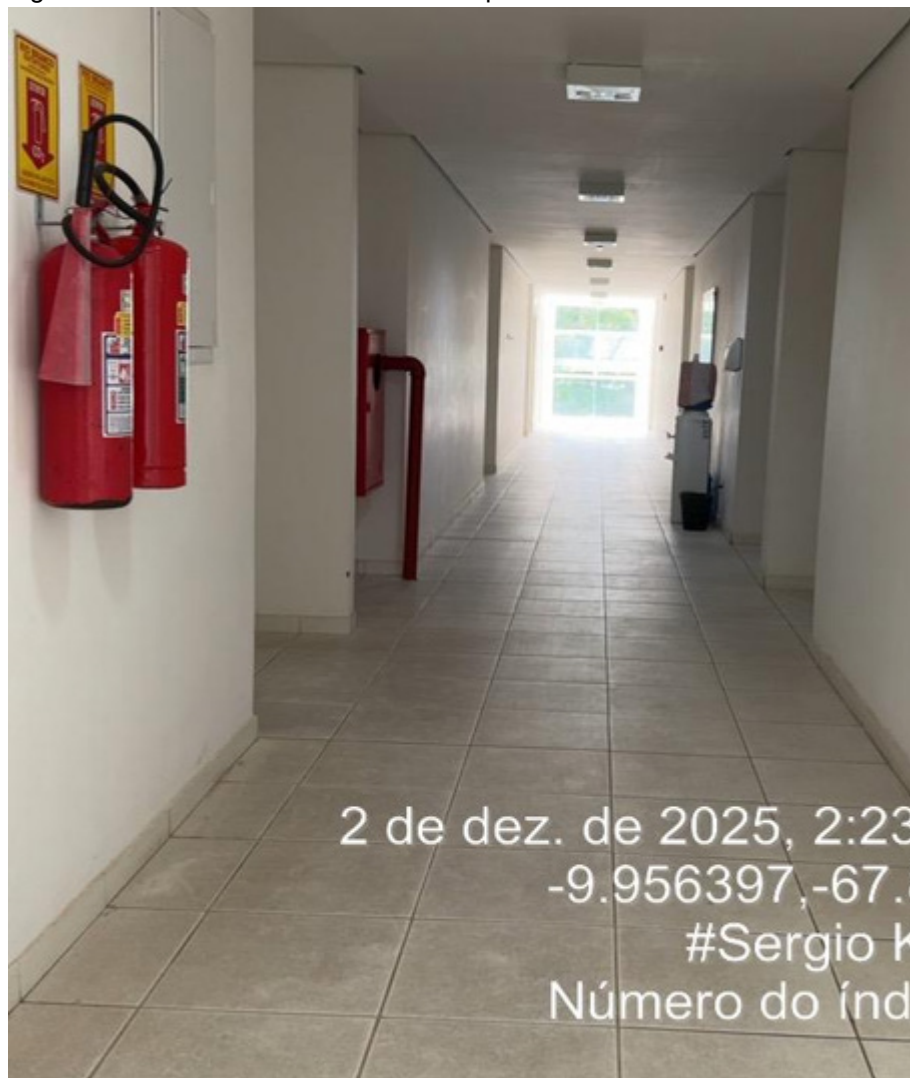
Figura 97 - Corredor do Bloco I13 - Campus Sede.

As Figuras 97 e 98 apresentam exemplos de inadequações nesse sistema, em que as rotas de fuga estão localizadas em corredores amplos e livres de barreiras, mas sem sinalização visual ou tátil.

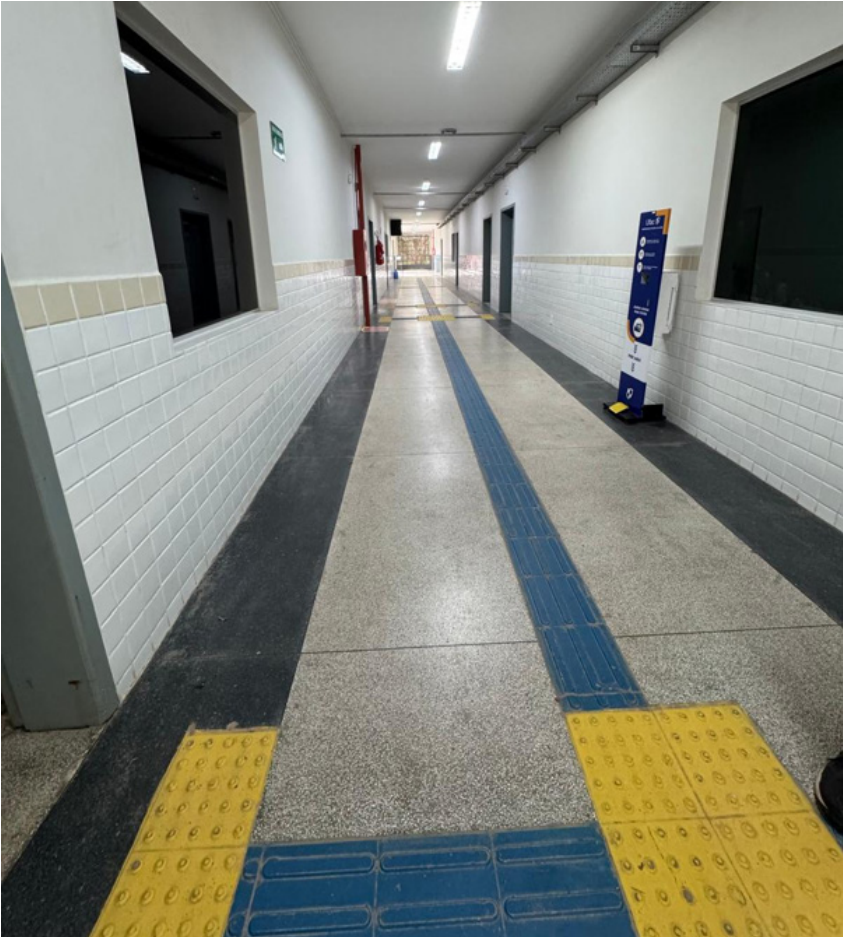
Figura 101 - Corredor do Bloco Novo da Pós-Graduação - Campus Sede.

As Figuras 101 e 102 apresentam exemplos dessas rotas de fuga, caracterizadas por corredores amplos e livres de barreiras. Ressalta-se, contudo, a ausência de sinalização visual, aspecto avaliado em sistema específico deste Plano.

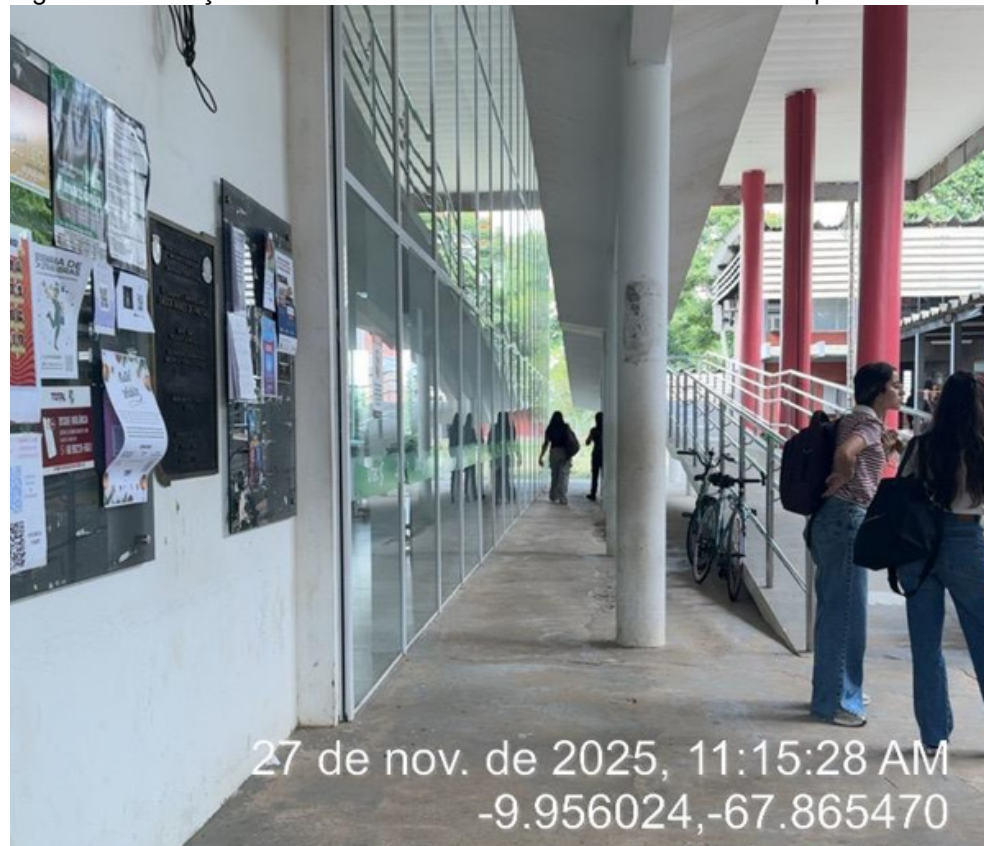
Figura 104 - Calçada de acesso ao Restaurante Universitário - Campus Sede.

A Figura 104 apresenta um exemplo de rota de fuga com barreiras permanentes e temporárias.

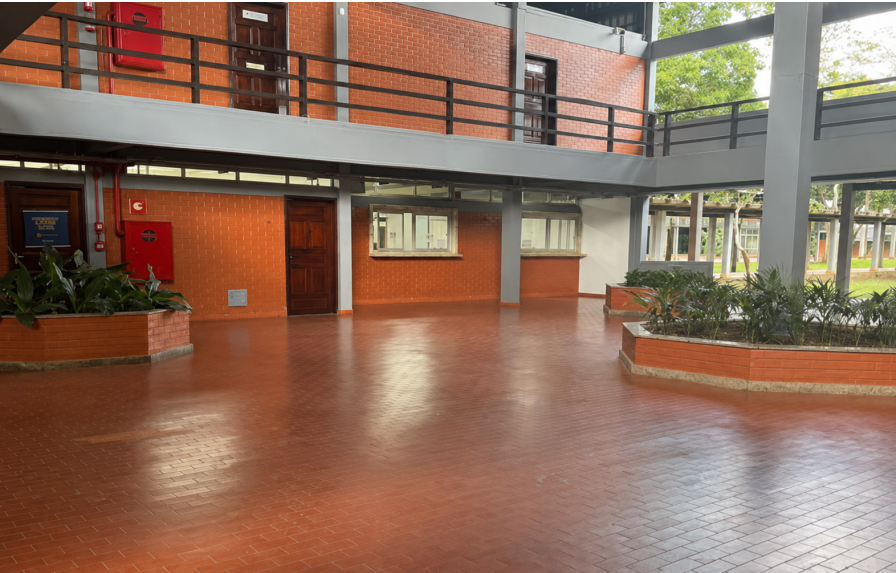
Figura 107 - Hall da Reitoria - Campus Sede.

A seguir são apresentados registros de edificações com áreas comuns que não atendem a norma com ausência de sistema de alarmes visuais e sonoros, ausência de sinalização tátil do piso e dispositivos em braille para deficientes visuais.

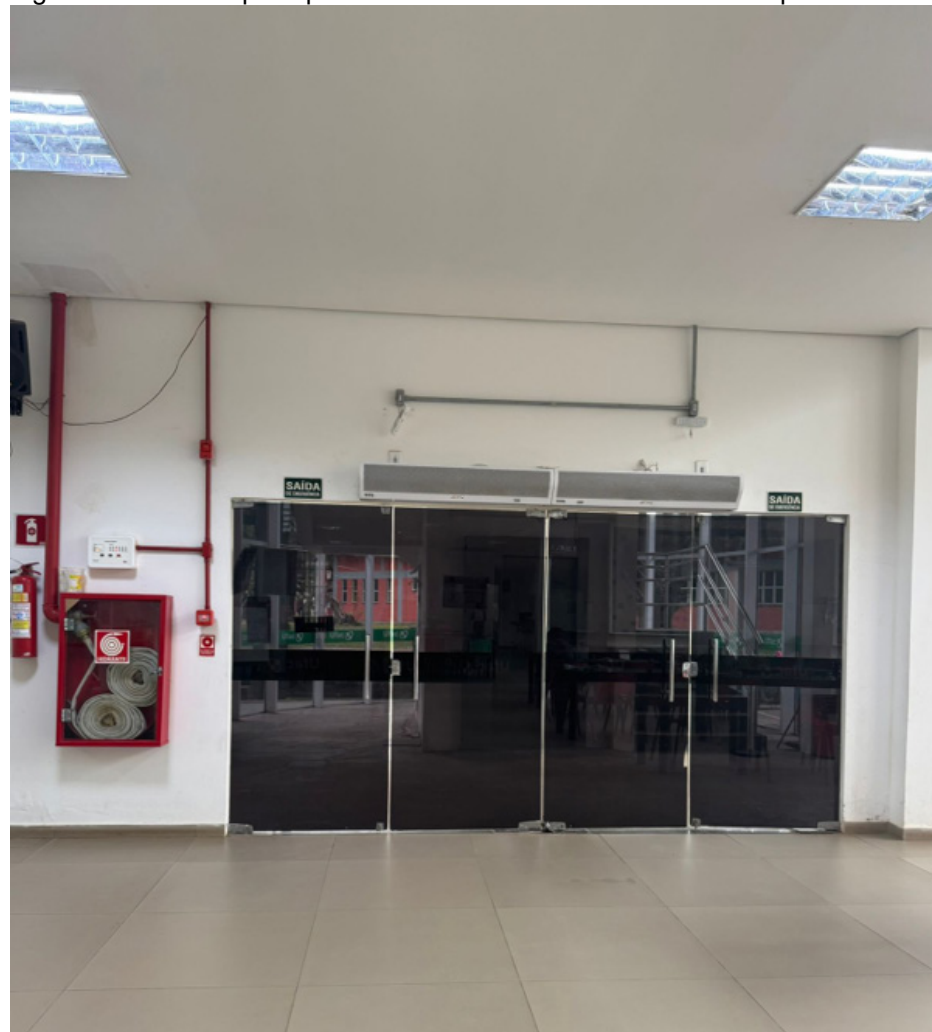
Figura 111 - Portas principais do Restaurante Universitário - Campus Sede.

A Figura 111 apresenta as portas principais do Restaurante Universitário (RU) do Campus Sede, área de grande circulação de estudantes, onde se observa a presença de sinalização visual, sonora e luminosa das rotas de fuga.
