# PLANO DE ACESSIBILIDADE DA INFRAESTRUTURA FÍSICA DA UFAC 2026-2029

UNIVERSIDADE FEDERAL DO ACRE

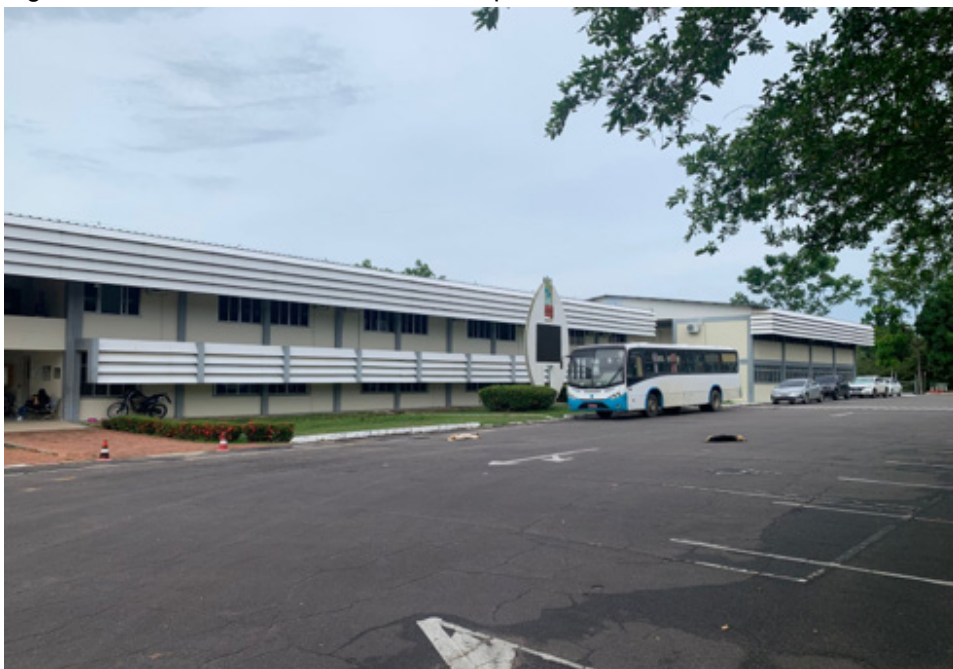
Figura 14 - Estacionamento frontal - Campus Floresta.

A Figura 14 ilustra a situação de inexistência de vagas reservadas em estacionamentos existentes.

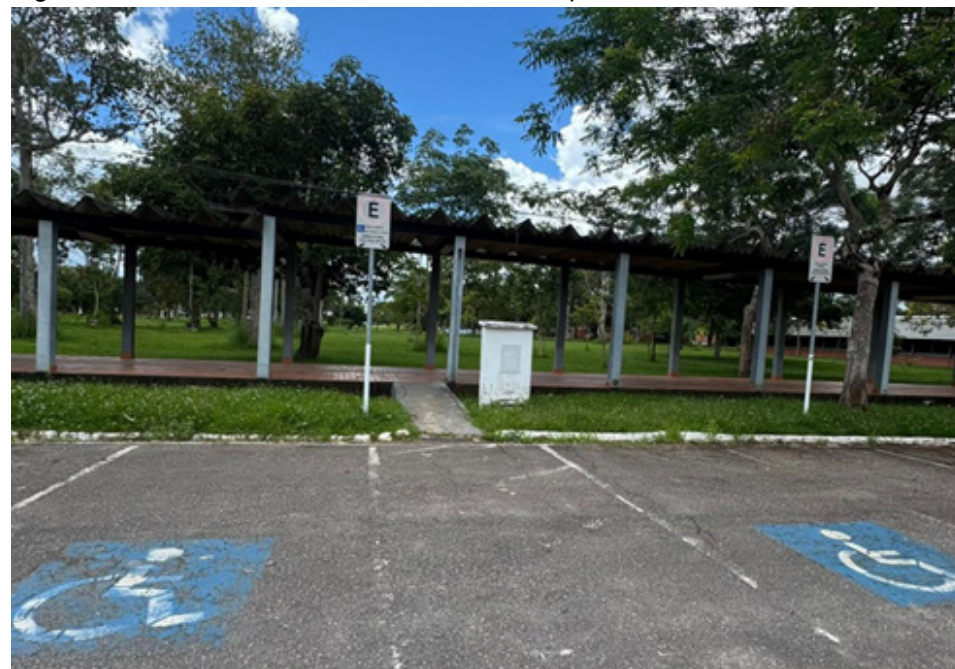
Figura 15 - Estacionamento Edifício B01 - Campus Sede.

Adicionalmente, foram constatadas diversas ocorrências em que as vagas reservadas, embora já implantadas, demandam intervenções de manutenção simplificada. Tais medidas compreendem a revitalização da sinalização horizontal, a reposição de elementos de sinalização vertical ou o redimensionamento das áreas destinadas ao estacionamento, visando à plena adequação aos parâmetros normativos vigentes, conforme ilustrado na Figura 15.<sup>51</sup>

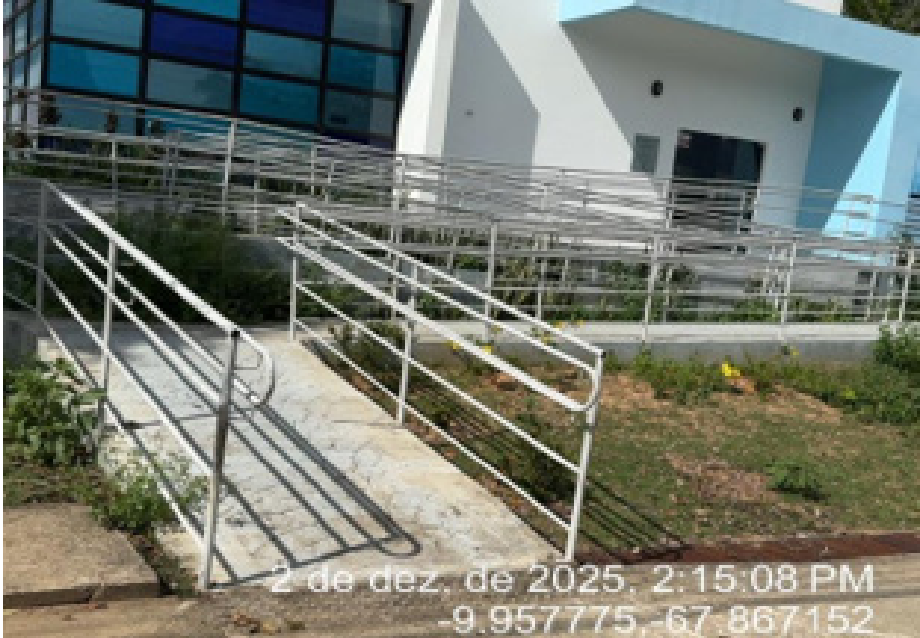
Figura 18 - Rampa de acesso ao Bloco dos Mestrados em Saúde - Campus Sede.

As figuras apresentadas a seguir ilustram exemplares de rampas externas que guardam conformidade com os padrões normativos. Tais estruturas demandam apenas intervenções de sinalização, especificamente a aplicação de contraste visual para destacar a sinalização tátil de alerta instalada nos pontos de início e término da inclinação, visando otimizar a percepção e a segurança dos usuários.<sup>56</sup>

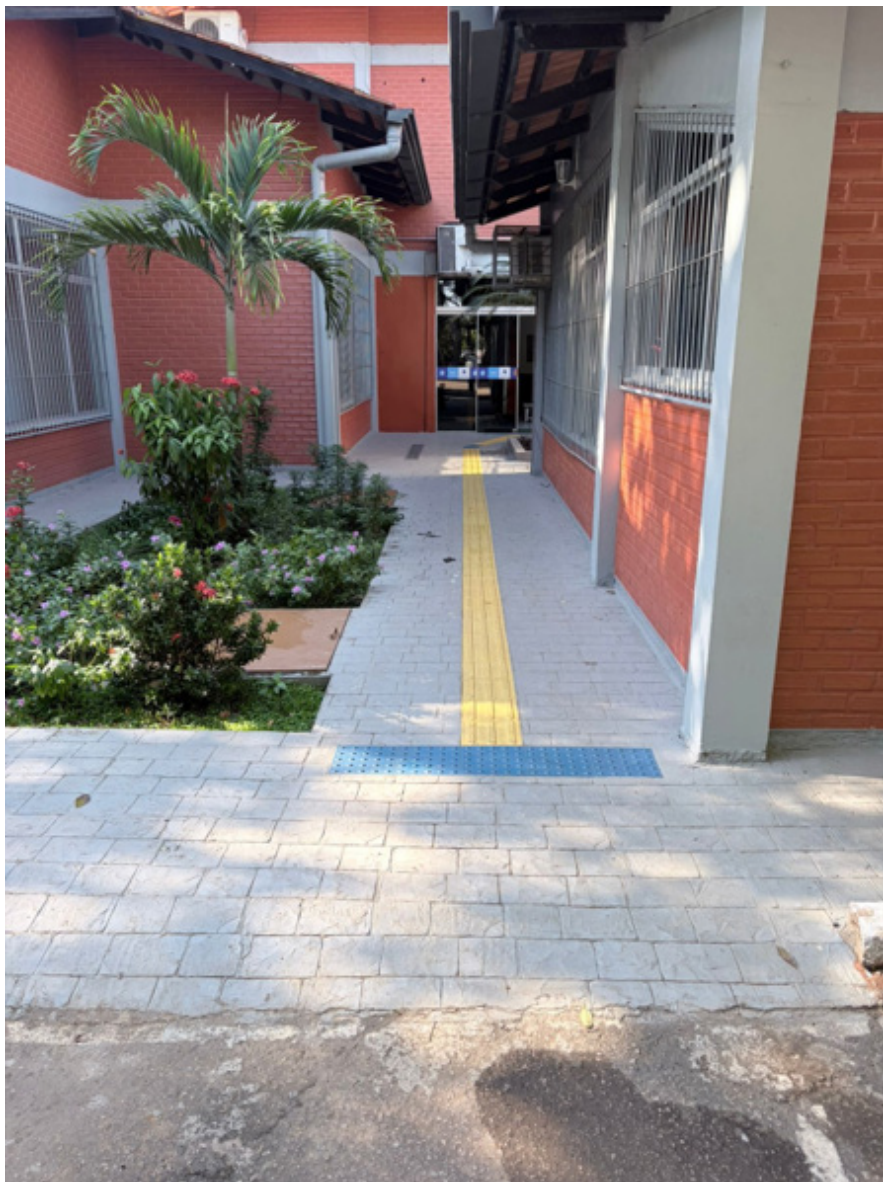
Figura 20 - Rampa de acesso à Prefeitura - Campus Sede.

A Figura 20, demonstra outro exemplo de acesso dentro da universidade que atende aos padrões da norma.

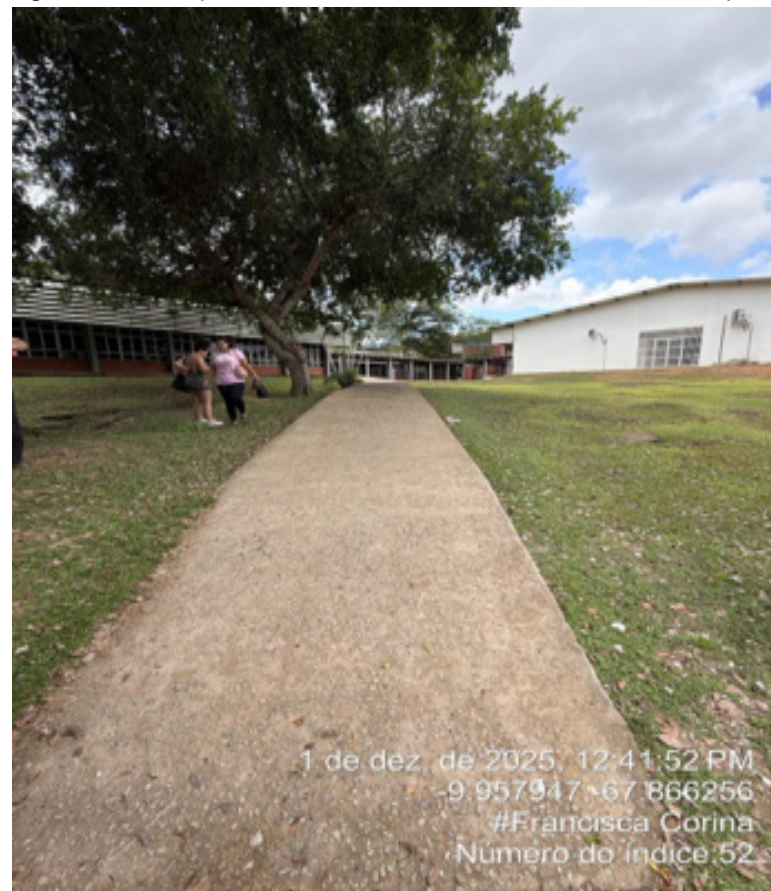
Figura 22 - Rampa externa do Bloco Francisca Corina - Campus Sede.

A Figura 22 apresenta uma rampa de acesso externo da Universidade que não atende aos requisitos da ABNT NBR 9050, por apresentar inclinação em desacordo com a norma, ausência de guarda-corpo e falta de sinalização.

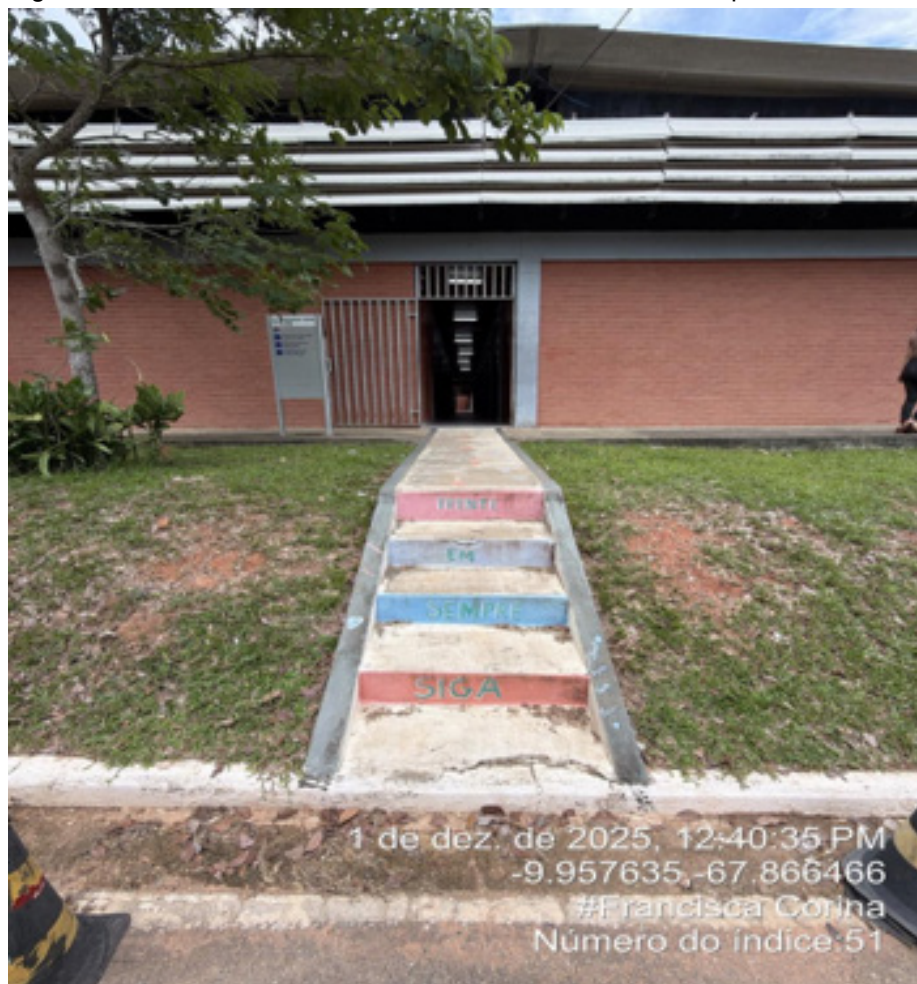
Figura 23 - Escada externa do Bloco Francisca Corina - Campus Sede.

Além das rampas, foram constatadas inadequações nas escadas de acesso, conforme mostra a Figura 23. Entre as irregularidades observadas, destacam-se o dimensionamento inadequado e a ausência de guarda-corpo.

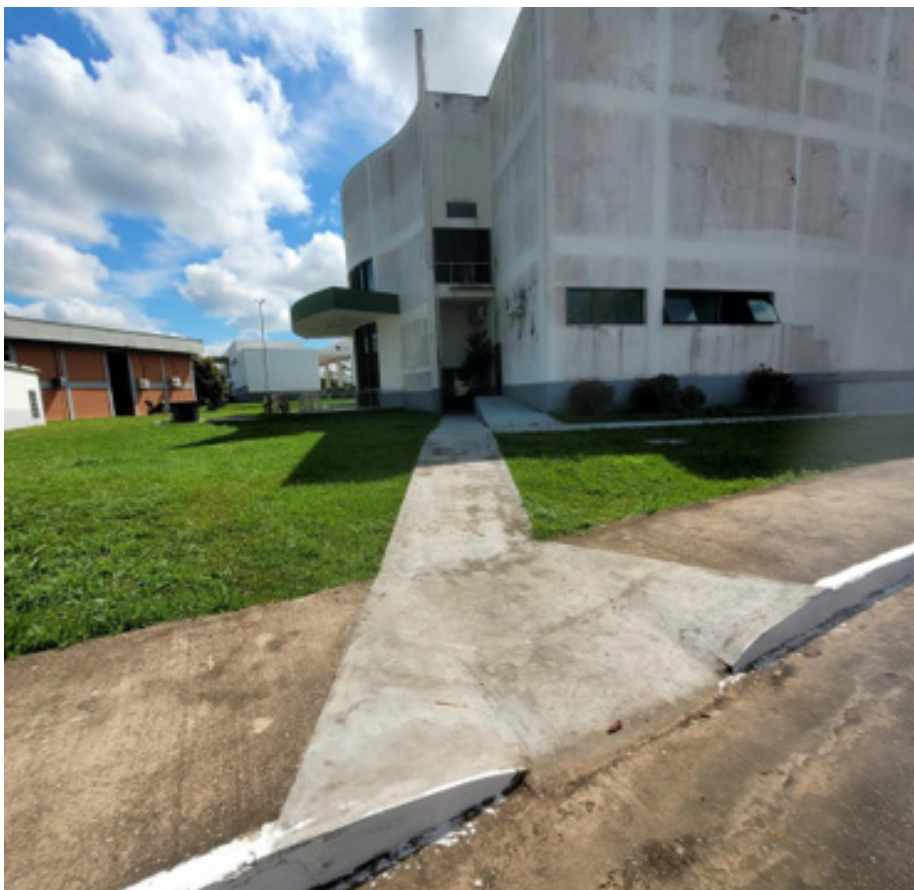
Figura 25 - Rampa externa do Teatro Universitário - Campus Sede.

Da mesma forma, a Figura 25 demonstra a rampa externa do Teatro Universitário, cuja adequação aos requisitos da ABNT NBR 9050 requer a instalação de corrimãos, guarda-corpo e elementos de contraste visual para orientar pessoas com baixa visão.

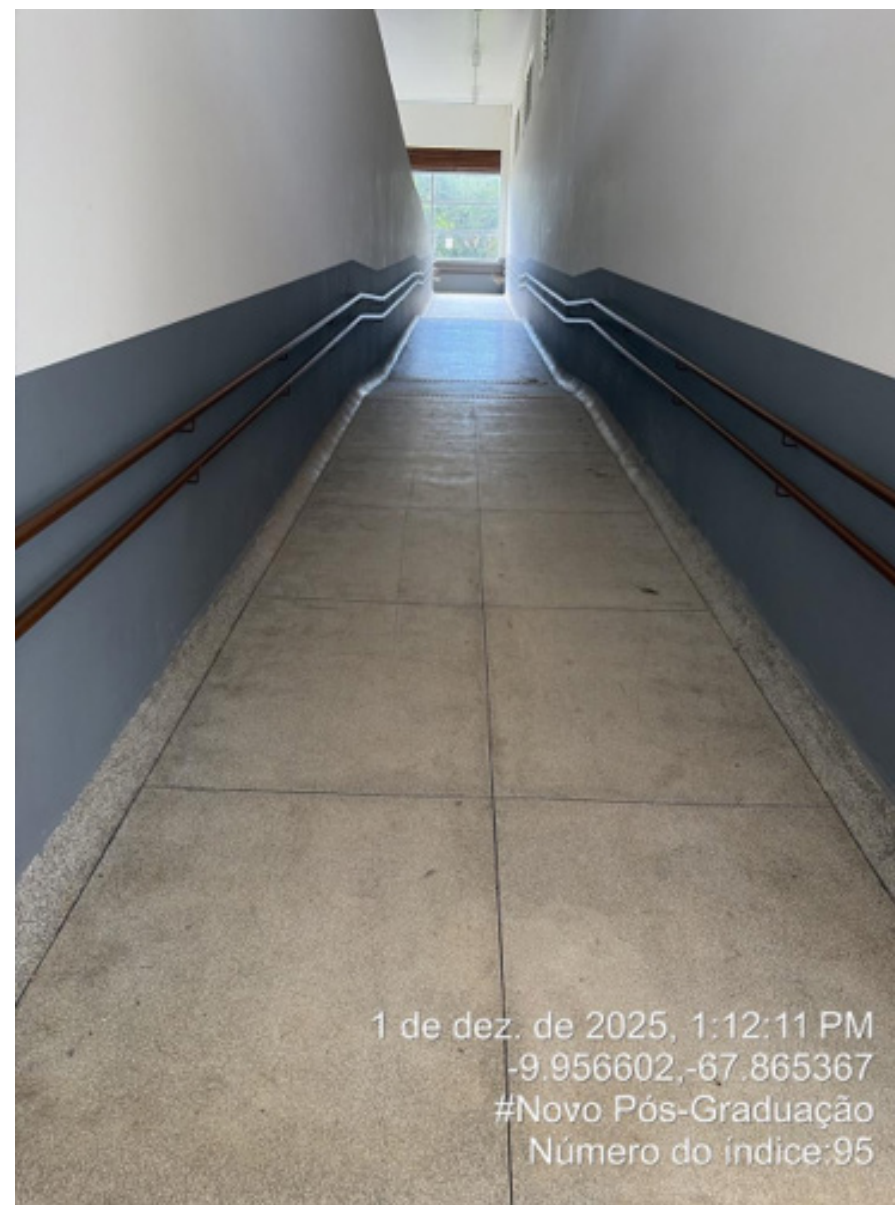
Figura 29 - Rampa interna do Bloco Novo da Pós-Graduação - Campus Sede.

Os dados apresentados indicam que as condições de circulação vertical nas edificações da Universidade apresentam diferentes níveis de adequação. A análise demonstra que 55,4% das edificações atendem aos requisitos de circulação vertical, por meio de rampas internas em conformidade com a norma técnica ou da instalação de plataformas elevatórias em edificações com mais de um pavimento. As Figuras 29 e 30 apresentam exemplos de rampas internas da UFAC que atendem aos padrões dimensionais.

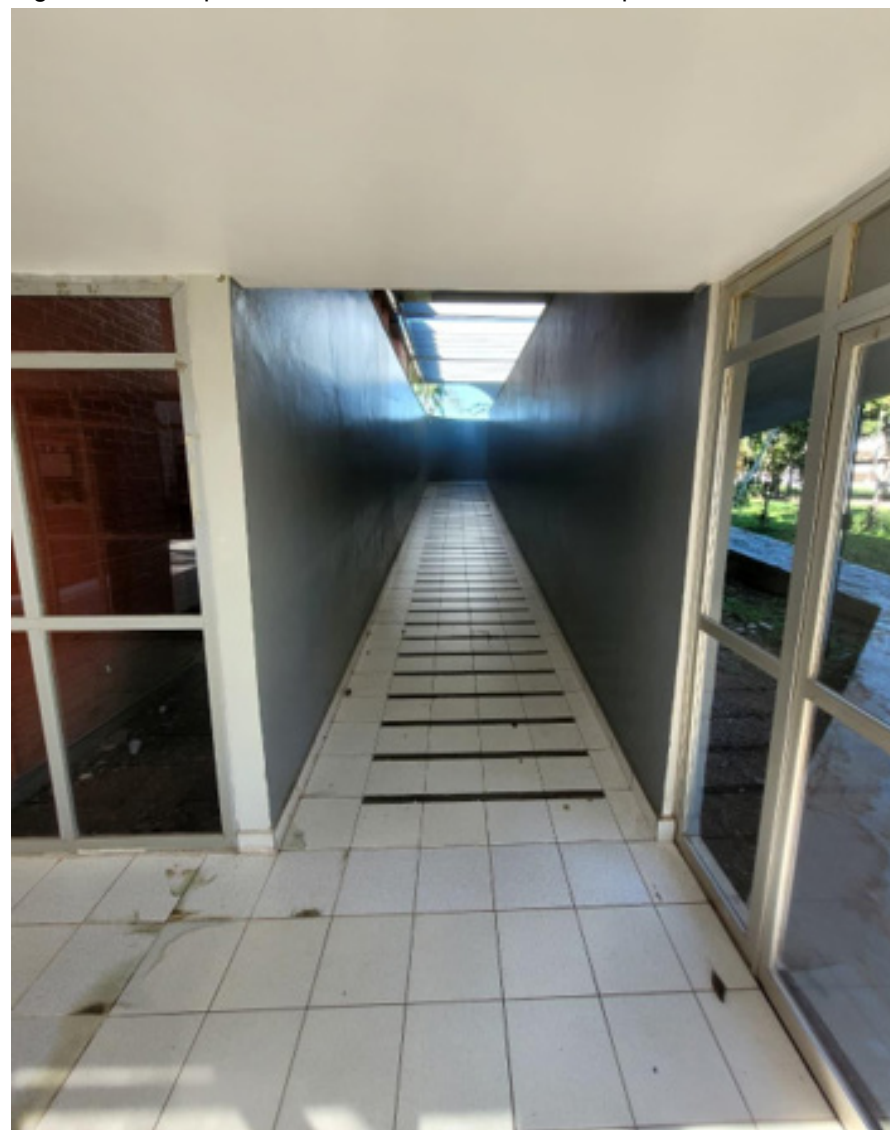
Figura 32 - Rampa Anfiteatro Garibaldi Brasil - Campus Sede.

A Figura 32 demonstra um exemplo das inadequações relacionadas a rampas internas com inclinação superior aos limites estabelecidos pela norma técnica.

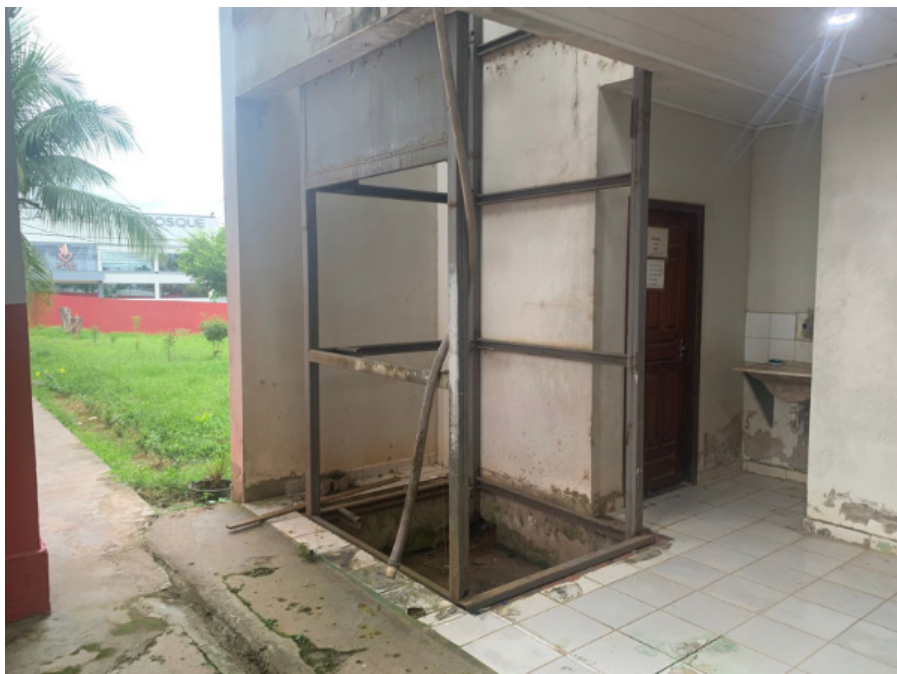
Além disso, foram identificados ambientes que possuem acesso exclusivo por escadas, o que impossibilita o acesso de cadeirantes e pessoas com mobilidade reduzida, configurando grave desconformidade aos princípios da acessibilidade. Um exemplo como este foi identificado no Núcleo de Sena Madureira, conforme a figura a seguir.

Figura 35 - Estrutura de plataforma elevatória inacabada - Núcleo de Sena Madureira.

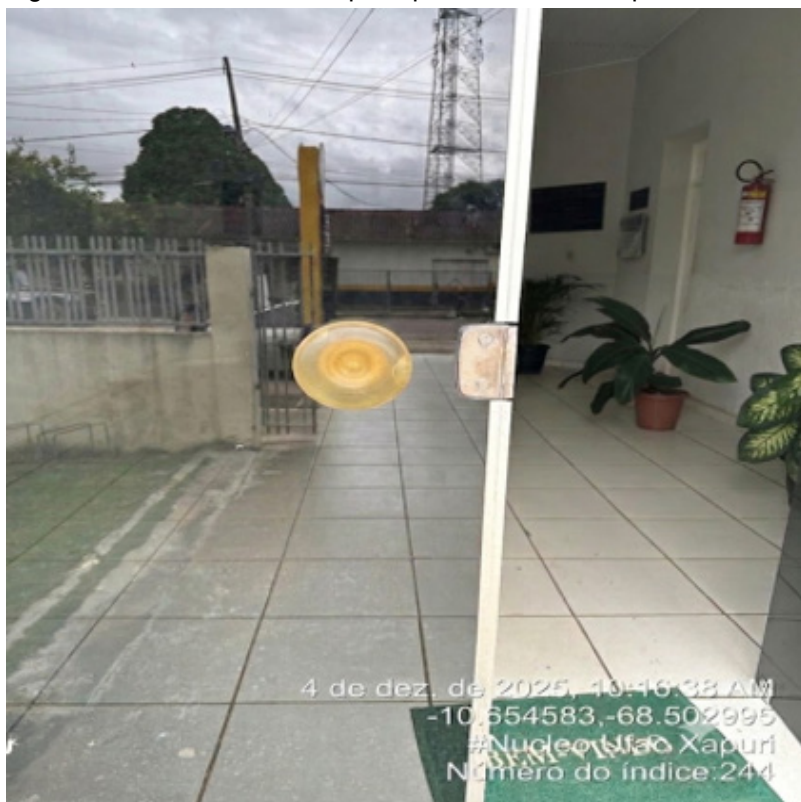
Figura 41 - Porta da entrada principal - Núcleo de Xapuri.

A Figura 41 apresenta uma porta com largura do vão livre em conformidade com a norma. No entanto, a maçaneta instalada não atende aos requisitos estabelecidos pela ABNT NBR 9050:2020.

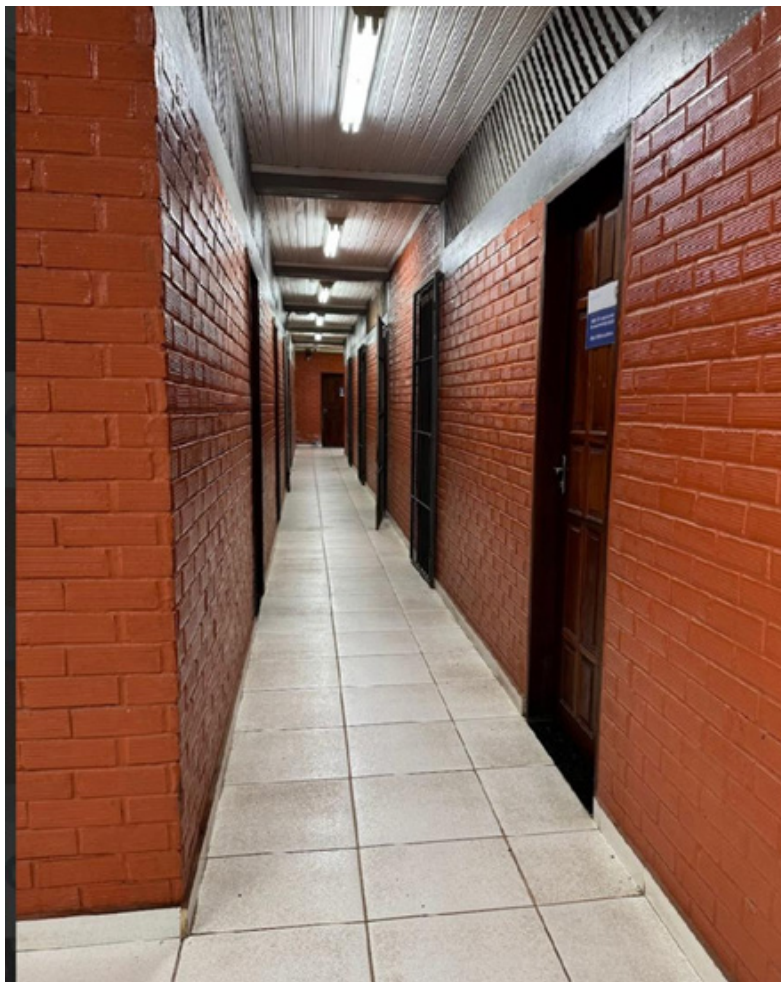
Figura 47 - Corredor do Bloco Mário David Andreazza - Campus Sede.

No corredor do Bloco Mário David Andreazza, apresentado na Figura 47, a distância entre as paredes não permite o diâmetro de giro de 1,50 m necessário para a rotação de uma pessoa em cadeira de rodas, nem assegura o espaço de aproximação frontal e lateral para a abertura das portas ao longo do trajeto.

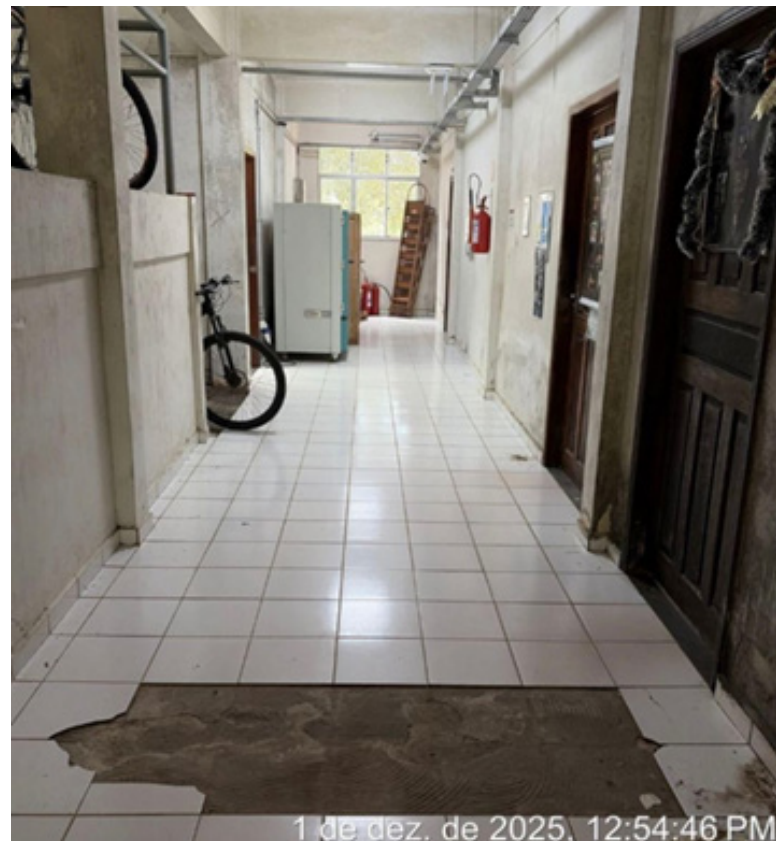
Figura 48 - Corredor de Laboratório do Bloco CCBN - Campus Sede.

Durante as visitas técnicas, foram identificados casos em que equipamentos ou mobiliário instalados nos corredores comprometem a área de manobra. Essa situação foi observada no Bloco de Laboratórios da Pós-Graduação e no CCBN, onde equipamentos de grande porte reduzem o espaço necessário para a circulação segura, conforme mostra a Figura 48.

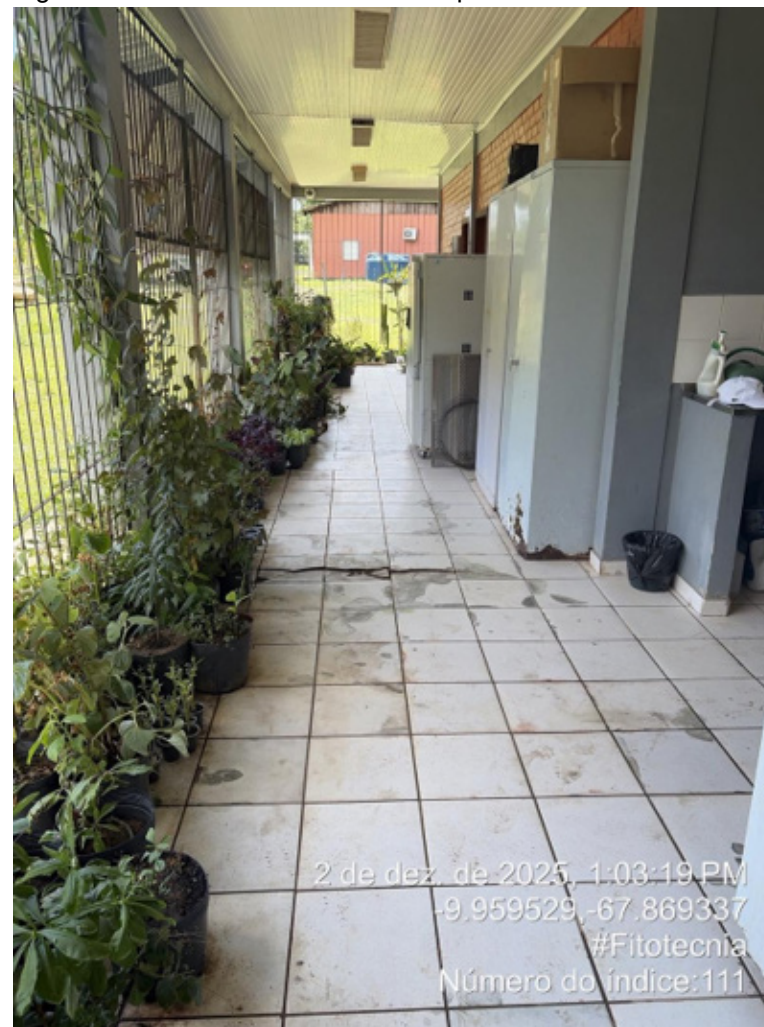
Figura 53 - Bloco de Fitotecnia - Campus Sede.

A Figura 53 apresenta um exemplo de corredor utilizado para o armazenamento de materiais, o que resulta na presença de obstáculos que dificultam a circulação segura.

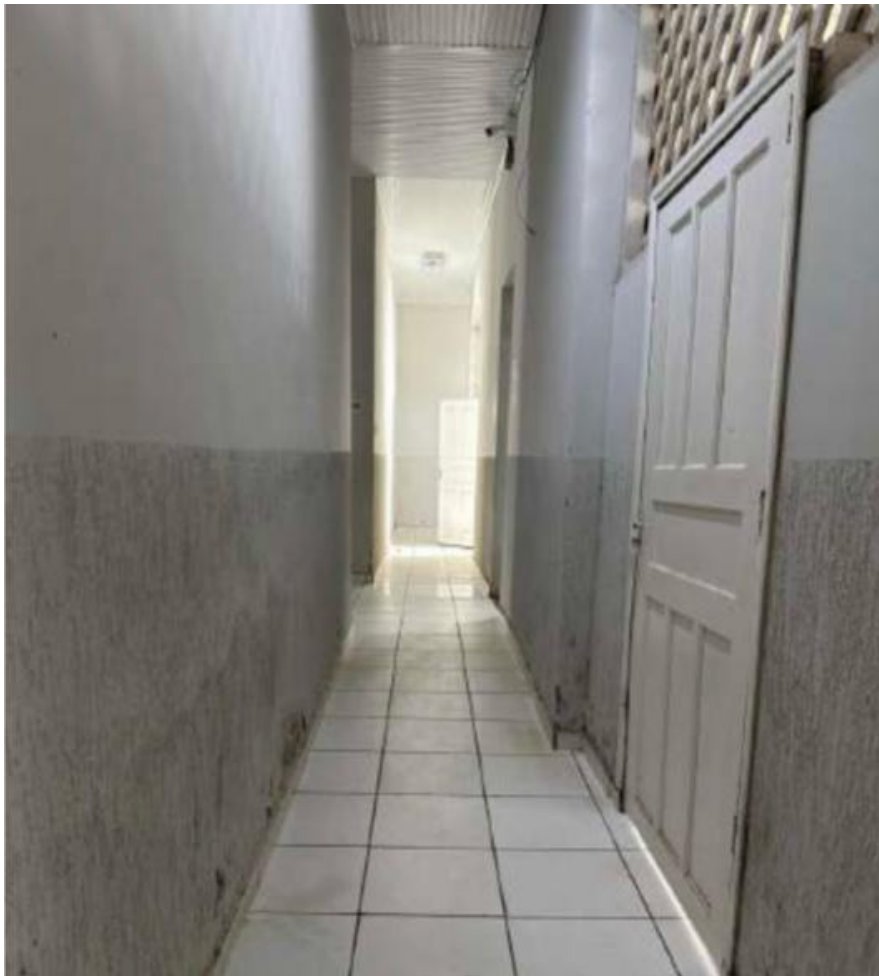
Figura 54 - Corredor de circulação interna - Núcleo de Xapuri.

Além disso, o levantamento técnico identificou ambientes com corredores de largura reduzida ou limitações estruturais, como no Núcleo da UFAC em Xapuri, apresentado na Figura 54.

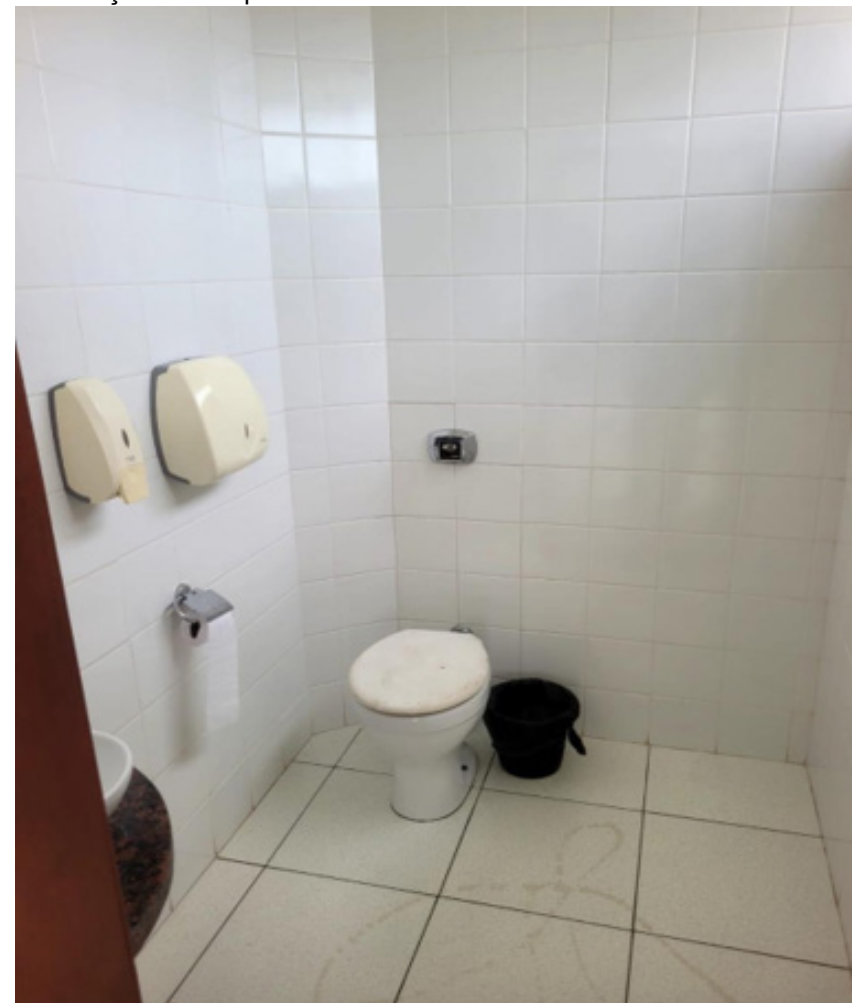
Figura 60 - Sanitário para pessoa com deficiência do Centro de Convenções - Campus Sede.

Também foram identificados sanitários com dimensões internas adequadas, mas que não possuem todos os elementos de acessibilidade previstos na ABNT NBR 9050:2020. A Figura 60 apresenta um exemplo dessa situação. Embora o sanitário disponha de espaço interno e louças compatíveis com a norma, faltam barras de apoio e acessórios acessíveis, como espelho e alarme de emergência.

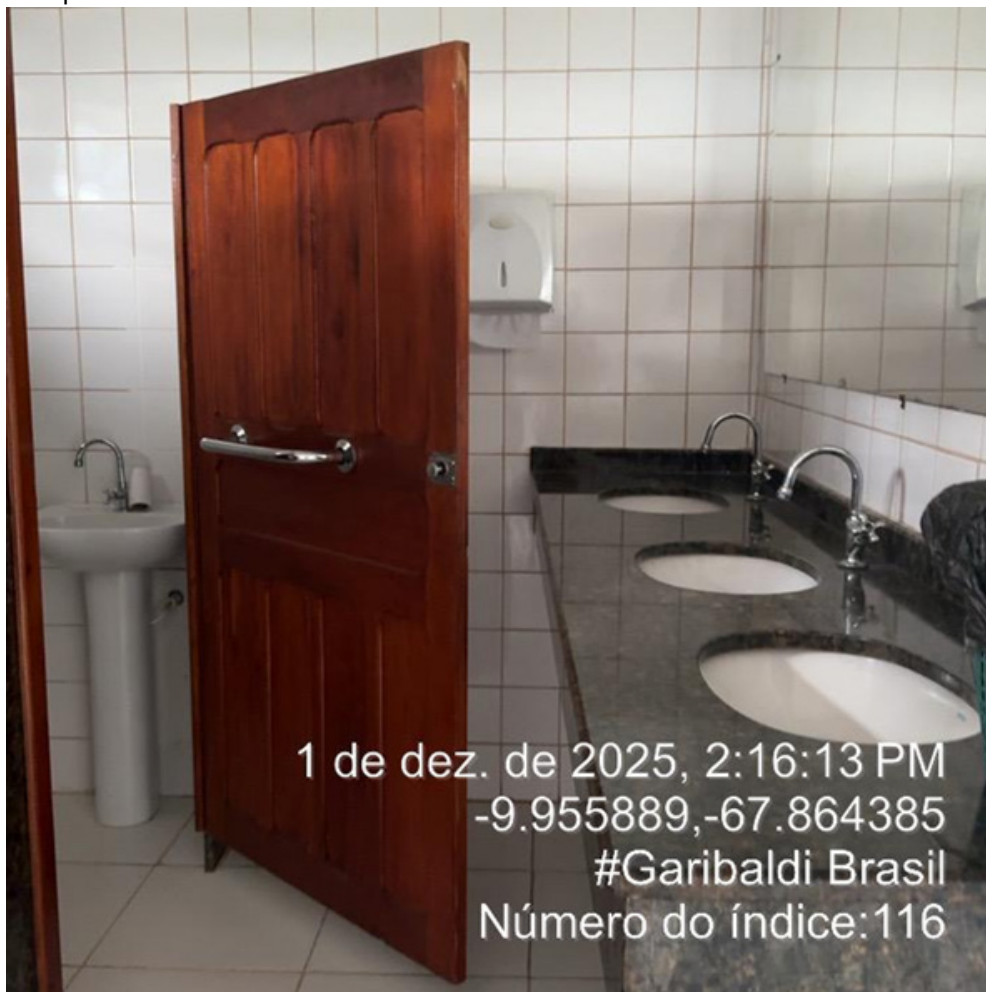
Figura 61 - Sanitário para pessoa com deficiência do Anfiteatro Garibaldi Brasil - Campus Sede.

Essa situação foi identificada, por exemplo, no Anfiteatro. Embora exista sanitário acessível, o espaço disponível não permite a entrada segura de pessoas em cadeira de rodas, conforme mostra a Figura 61.

Essas situações evidenciam que, em algumas edificações, embora exista sanitário acessível, o acesso exige manobras complexas por pessoas em cadeira de rodas ou ocorre por percursos inadequados, em razão de portas estreitas e corredores que impedem a realização das manobras necessárias.

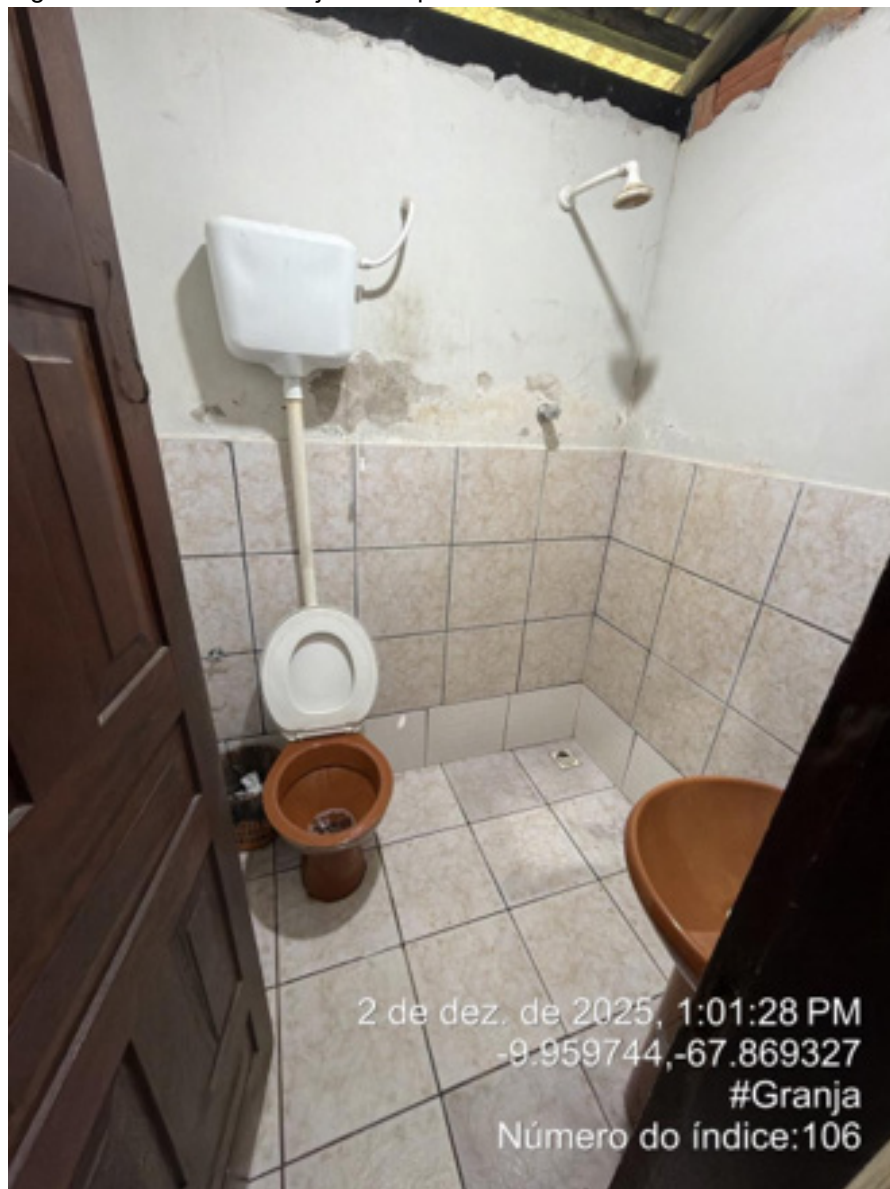
Figura 62 - Sanitário Granja - Campus Sede.

A ausência de sanitários acessíveis foi constatada em edificações acadêmicas, administrativas e de apoio, incluindo áreas de vigilância, transporte e alguns laboratórios. As Figuras 62 e 63 apresentam exemplos dessa situação.

Essa situação representa uma das barreiras mais graves à acessibilidade, pois impede que pessoas com deficiência utilizem os sanitários destinados ao atendimento de necessidades básicas.

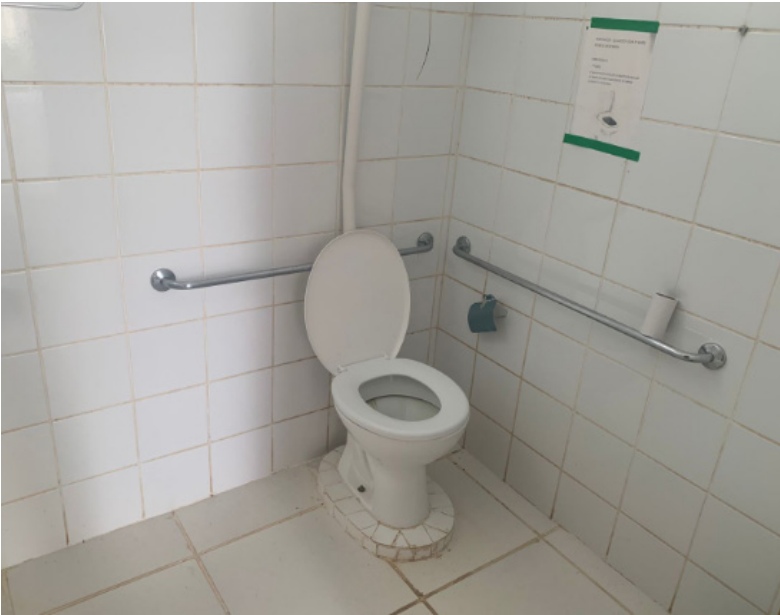
Figura 66 - Sanitário para pessoa com deficiência - Núcleo de Sena Madureira.

A Figura 66 do Núcleo de Sena Madureira demonstra exemplo de banheiro que atende quanto a existência de louça (vaso sanitário) em altura adequada e instalação de barras de apoio, mas que não possui pia nem acessórios acessíveis.

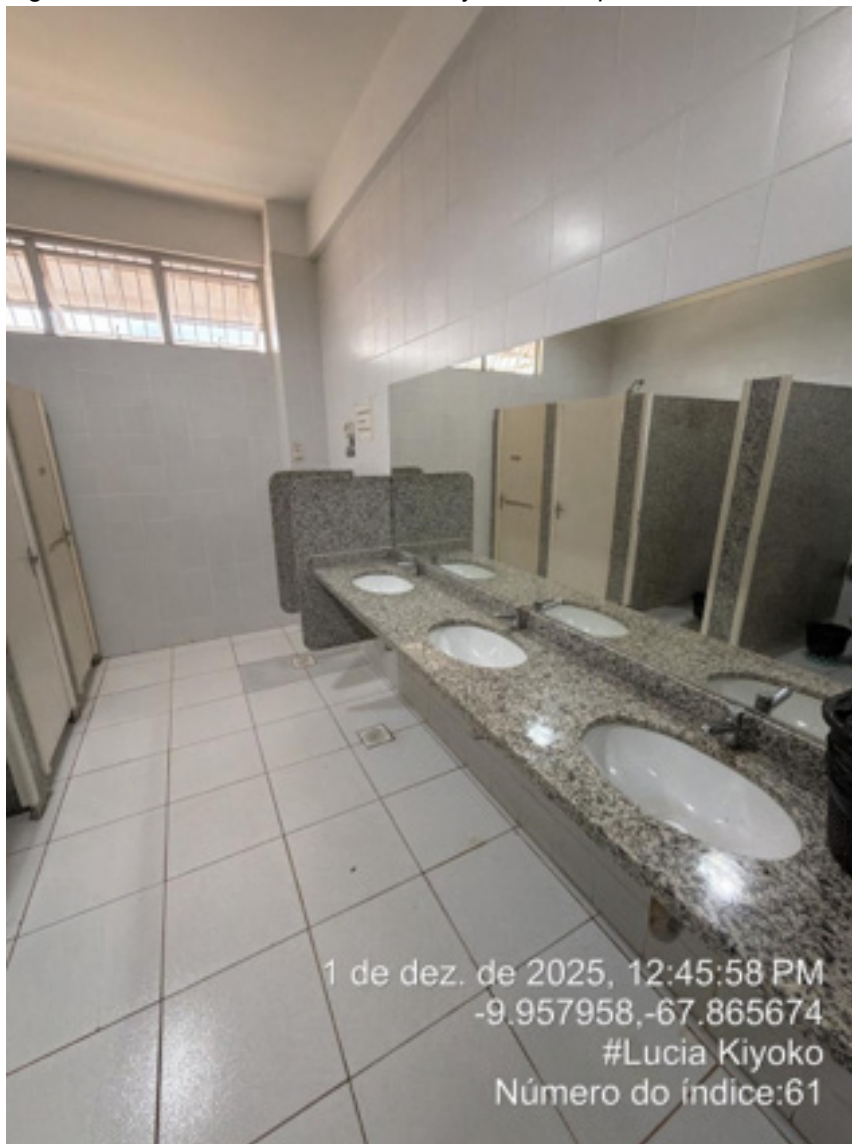
Figura 67 - Sanitário do Bloco Lúcia Kiyoko - Campus Sede.

As Figuras 67 e 68 apresentam exemplos de sanitários com bancadas de lavatório sem área rebaixada.

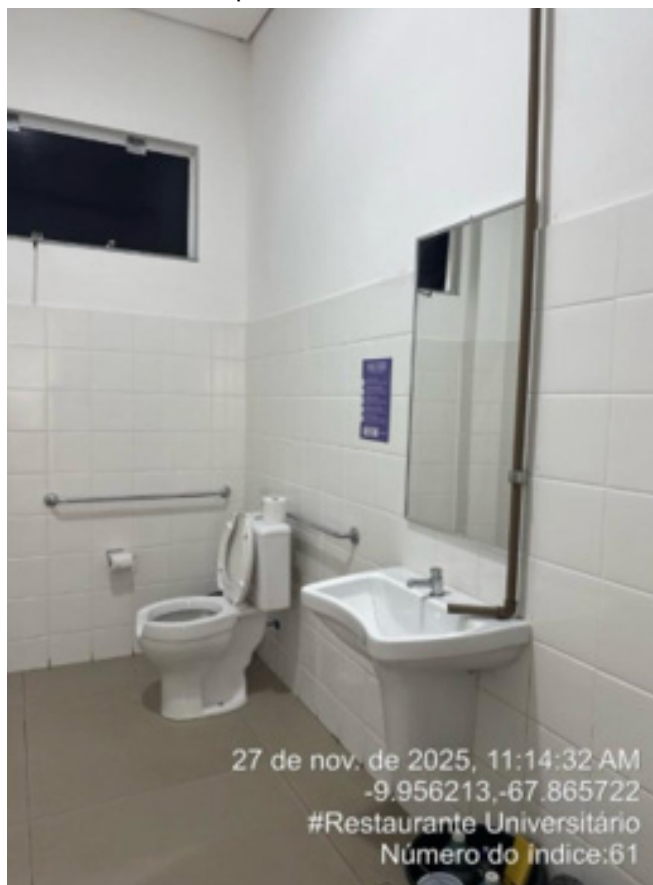
Figura 69 - Sanitário para pessoa com deficiência do Restaurante Universitário - Campus Sede.

A Figura 69 apresenta um exemplo em que se verifica a ausência de saboneteira e a instalação inadequada do espelho, que não atende ao requisito de inclinação previsto na ABNT NBR 9050:2020.

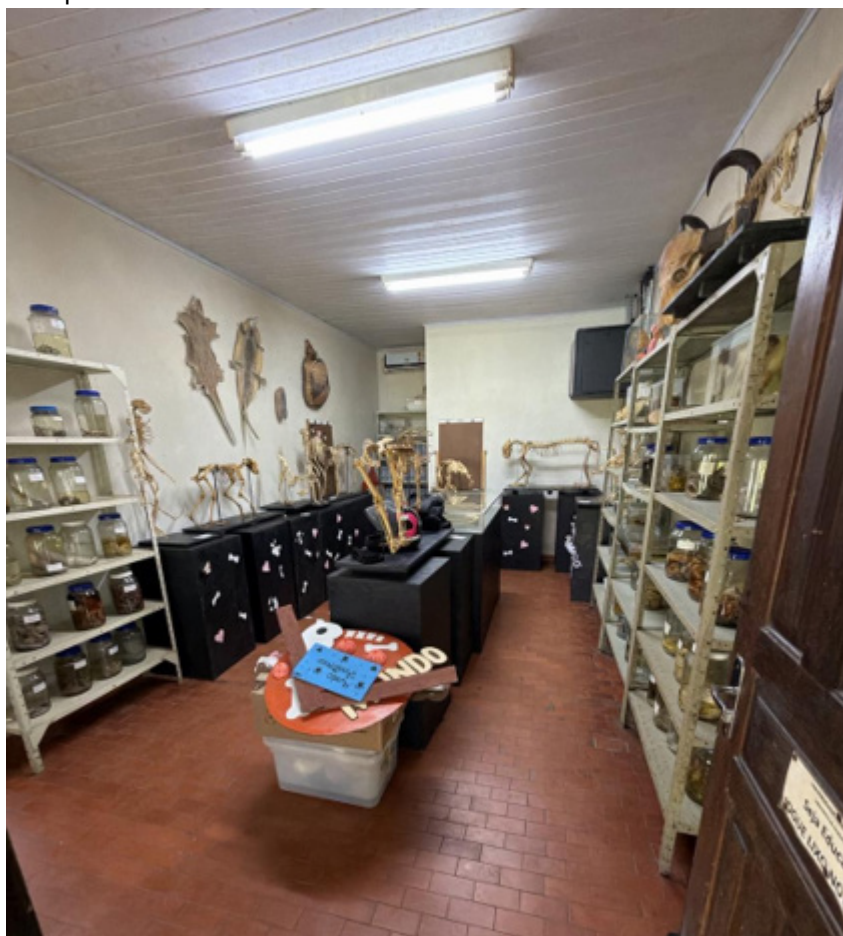
Figura 74 - Sala de armazenamento do Bloco de Anatomia Animal - Campus Sede.

A Figura 74 apresenta uma sala com mobiliário e dimensões que impossibilitam a aproximação frontal.

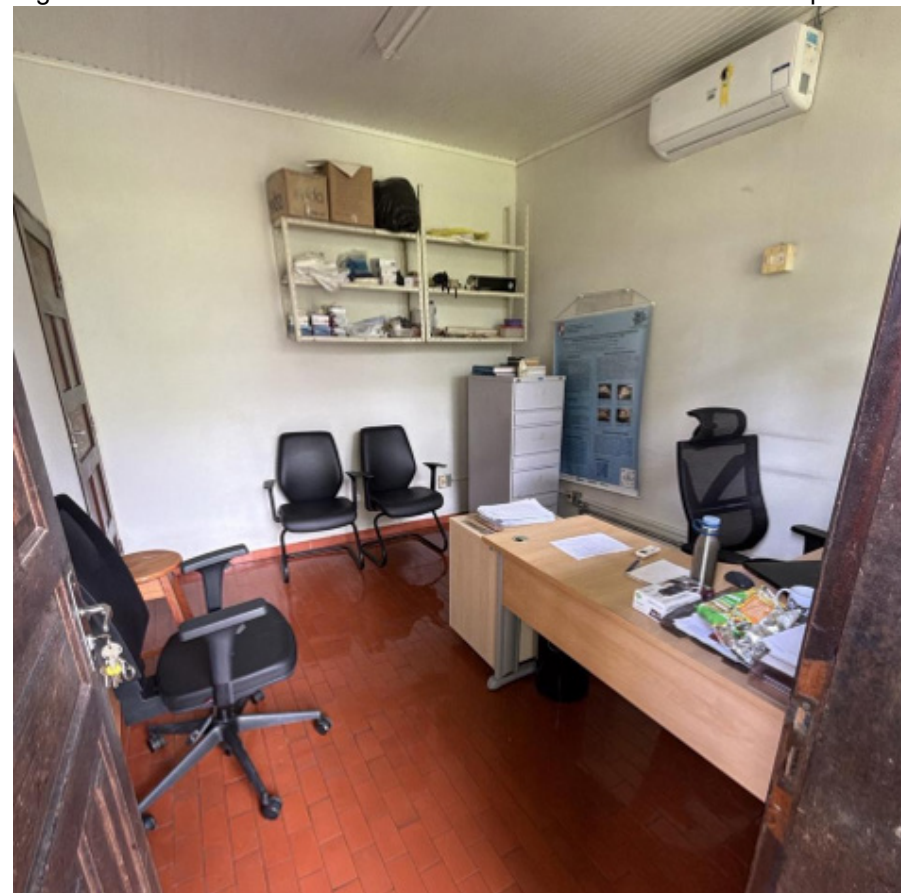
Figura 75 - Sala administrativa do Bloco de Anatomia Animal - Campus Sede.

A Figura 75 apresenta um exemplo de mesa de atendimento que dificulta a aproximação frontal de pessoas em cadeira de rodas.

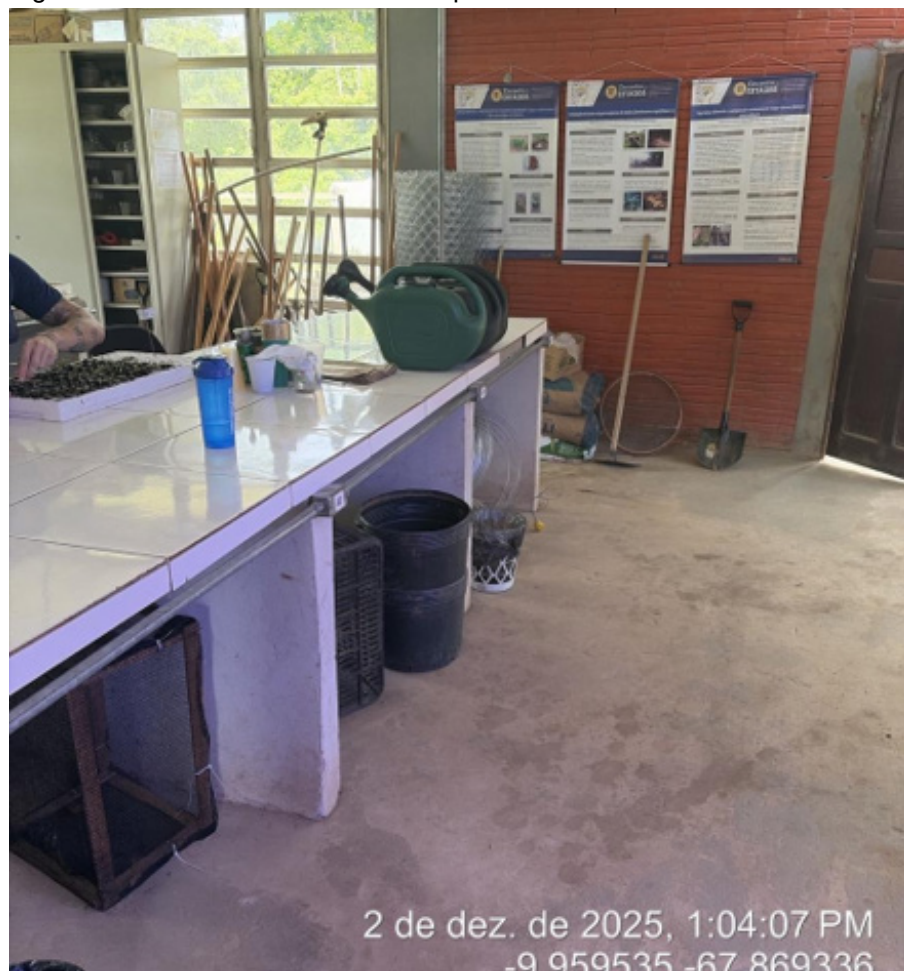
Figura 76 - Bloco de Fitotecnia - Campus Sede.

Também foram identificadas situações em que o mobiliário existente possui potencial de adaptação, porém sua disposição no ambiente impede o uso adequado por pessoas com mobilidade reduzida, como no Bloco de Fitotecnia do Campus Sede, demonstrado na Figura 76 em que a disposição inadequada de materiais restringe o acesso ao usuário.

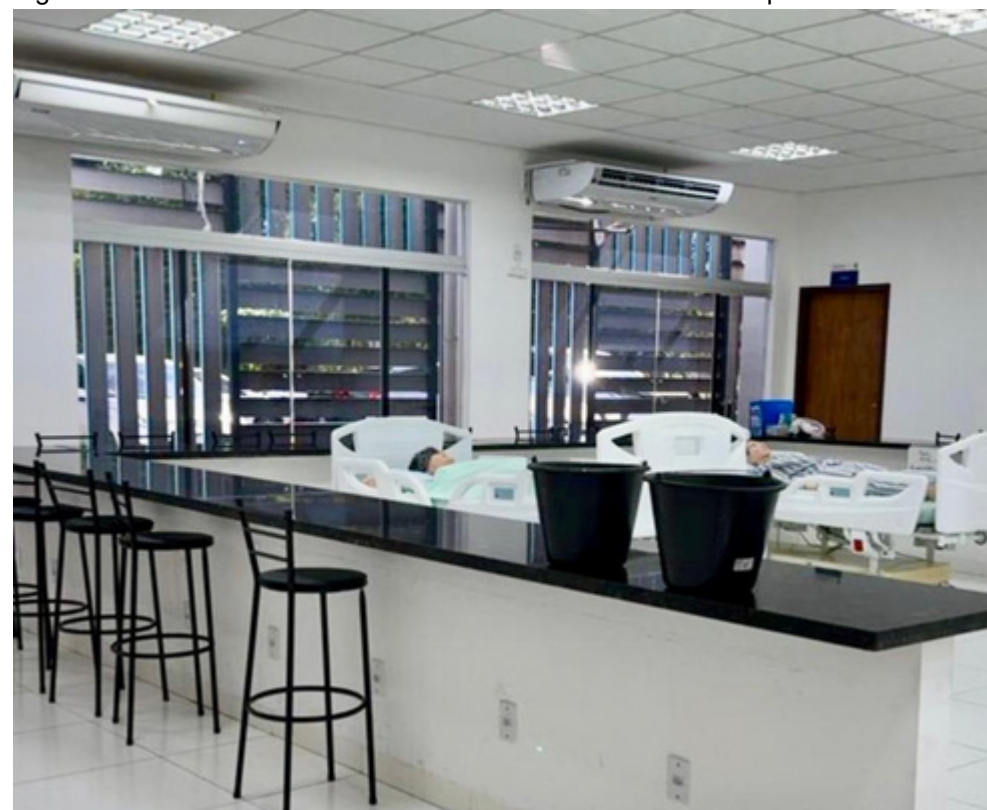
Figura 77 - Laboratório do Bloco dos Mestrados em Saúde - Campus Sede.

A Figura 77 apresenta um exemplo dessa situação no Laboratório do Bloco do CCSD, onde é necessária a execução de um trecho rebaixado na bancada para permitir a utilização autônoma por pessoas em cadeira de rodas.
