# PLANO DE ACESSIBILIDADE DA INFRAESTRUTURA FÍSICA DA UFAC 2026-2029

UNIVERSIDADE FEDERAL DO ACRE

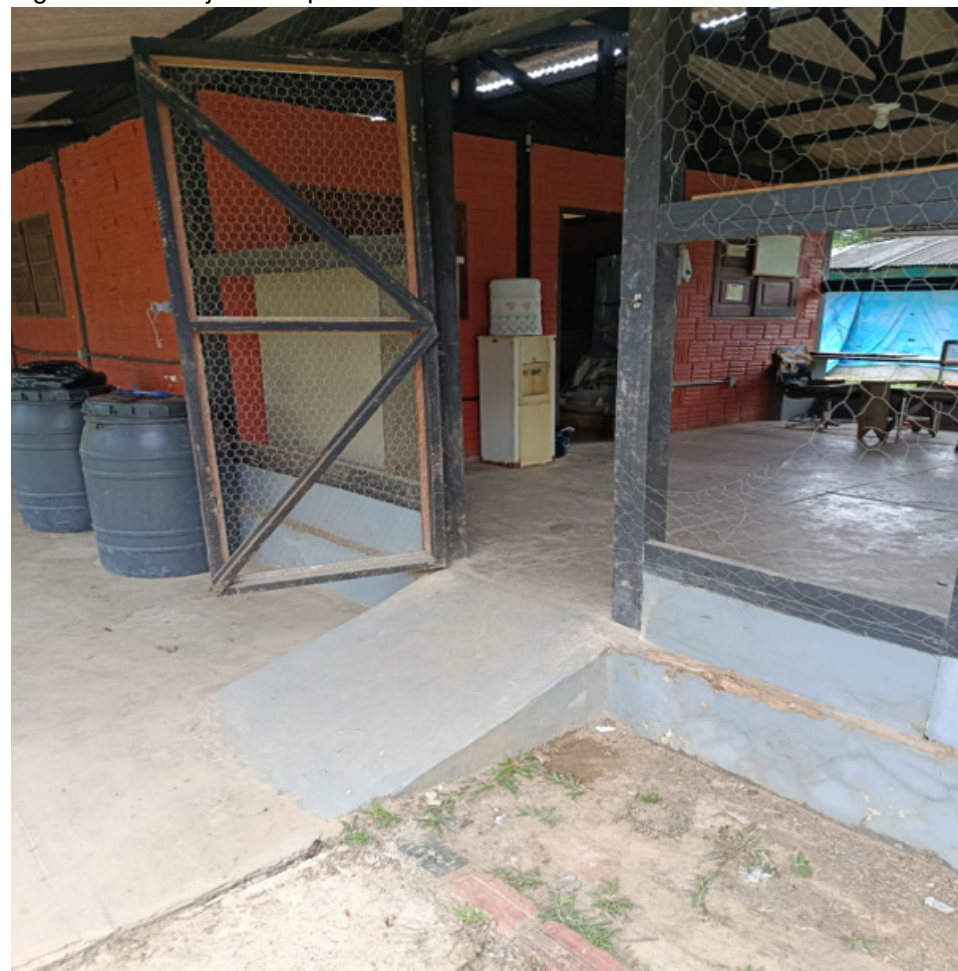
Figura 84 - Granja - Campus Sede.

Em alguns casos, o equipamento atende aos requisitos da ABNT NBR 9050:2020, mas o acesso ao local de instalação apresenta barreiras arquitetônicas. Essa situação foi observada, por exemplo, nas instalações da Granja, onde pessoas com deficiência física ou mobilidade reduzida não conseguem acessar, de forma autônoma, o pavimento em que o bebedouro está instalado.

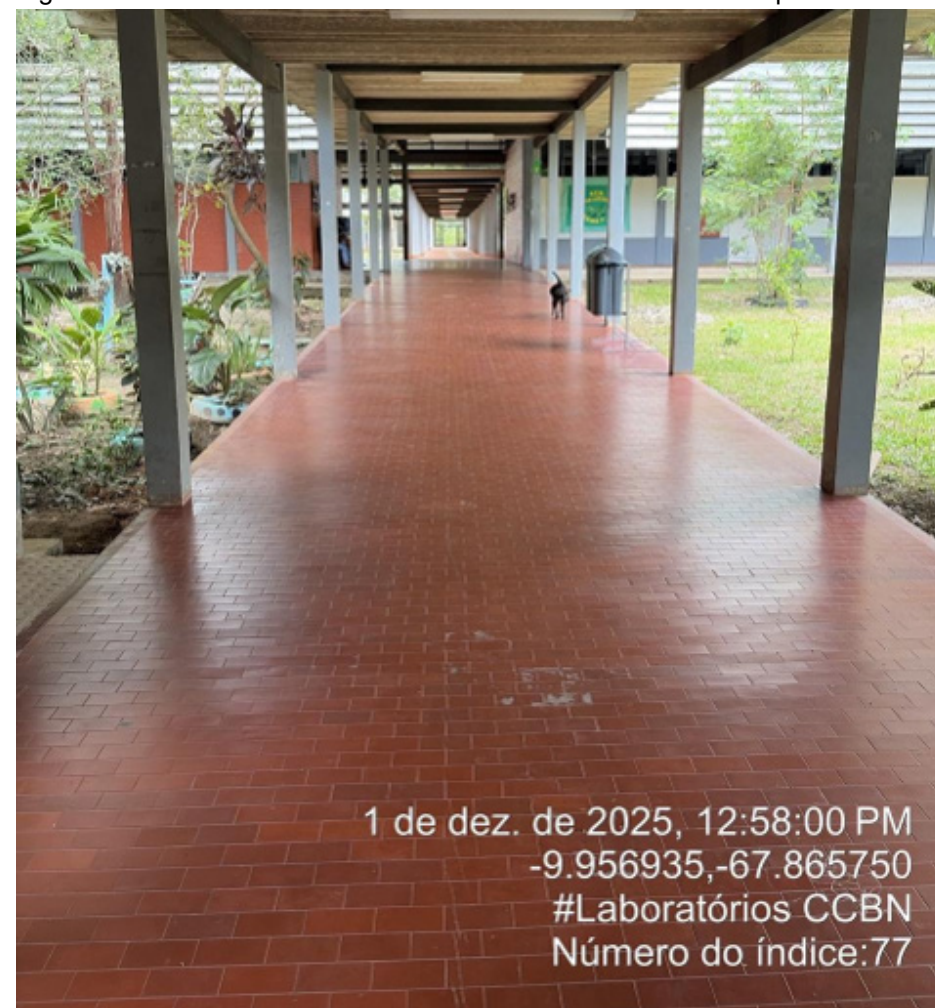
Figura 86 - Passarela do Bloco de Laboratórios do CCBN - Campus Sede.

As Figuras 86 e 87 apresentam exemplos da ausência de piso tátil nos acessos principais e nas rotas internas.

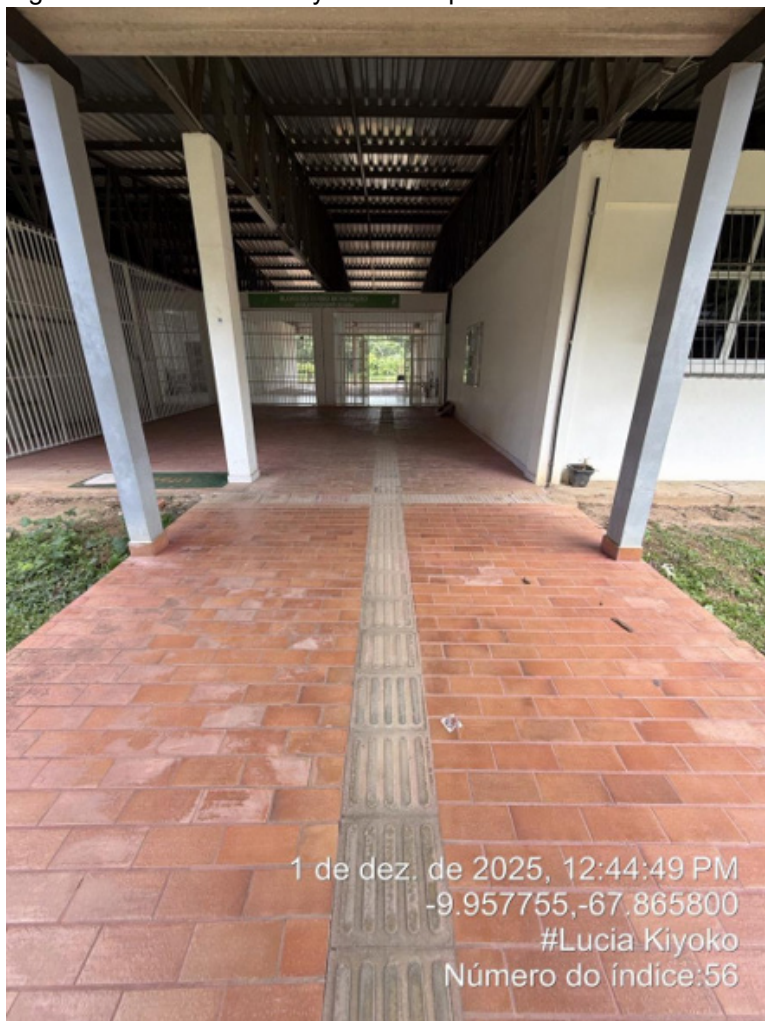
Figura 89 - Bloco Lúcia Kiyoko - Campus Sede.

Foram identificadas situações em que a sinalização tátil está instalada, mas necessita de pintura para maior contraste entre o piso podotátil e o comum, visando garantir plenas condições de localização espacial e identificação das rotas, como mostra a Figura 89.

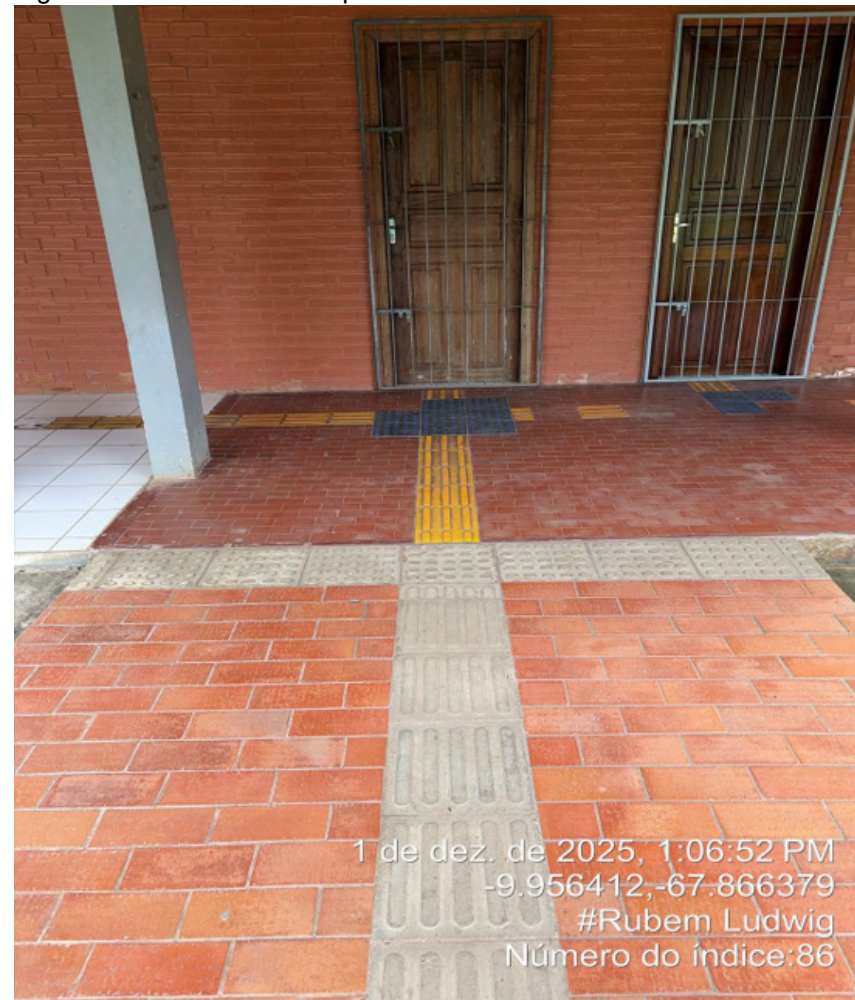
Figura 90 - Bloco I03 - Campus Sede.

As situações classificadas como pequenos reparos evidenciam inadequações que podem ser corrigidas com intervenções de baixa complexidade, permitindo a rápida adequação do sistema.

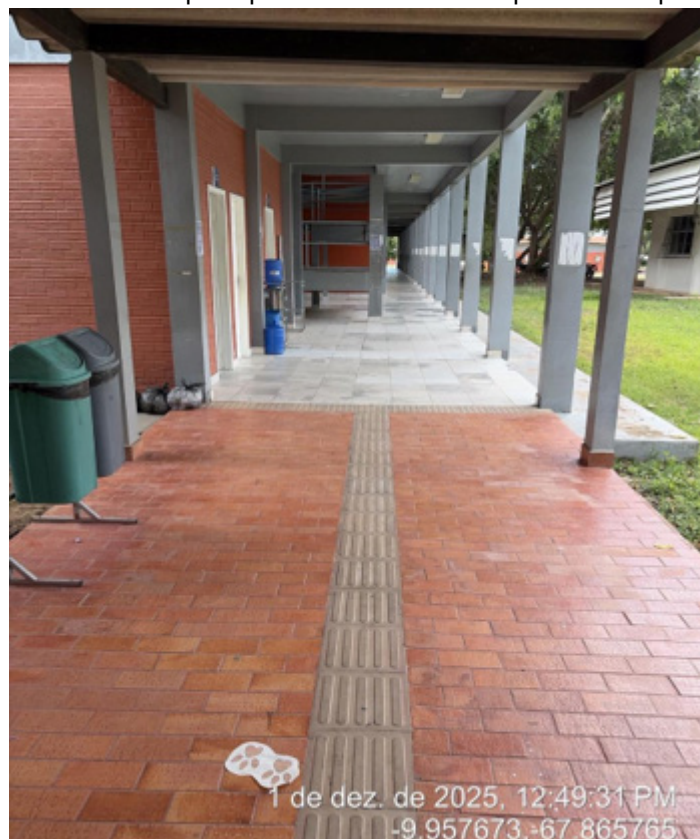
Figura 91 - Corredor principal do Bloco Multidisciplinar - Campus Sede.

A Figura 91 representa um dos casos encontrados de descontinuidade das faixas direcionais com piso podotátil.

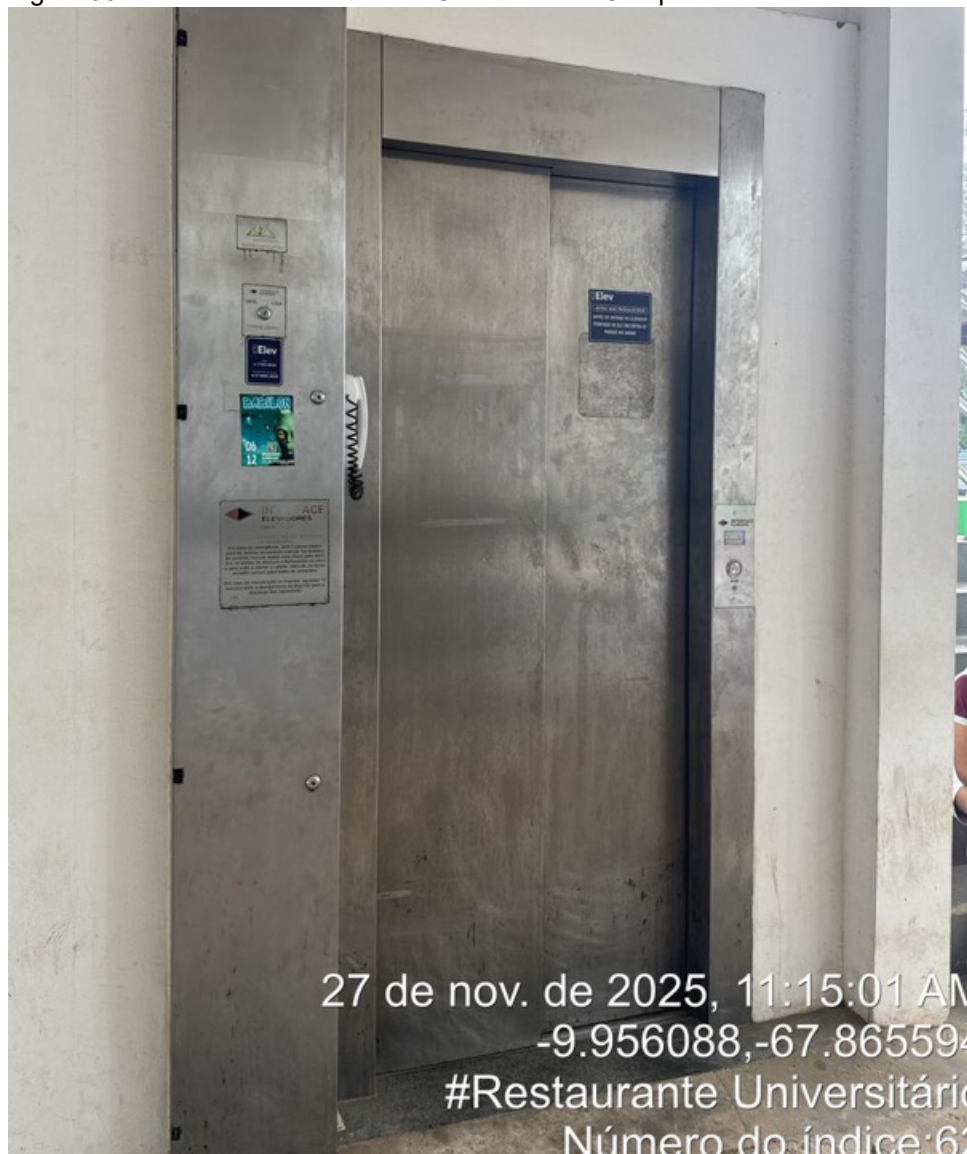
Figura 99 - Elevador do Restaurante Universitário - Campus Sede.

A Figura 99 demonstra ponto de grande circulação de pessoas na universidade, com elevador sem sinalização visual.

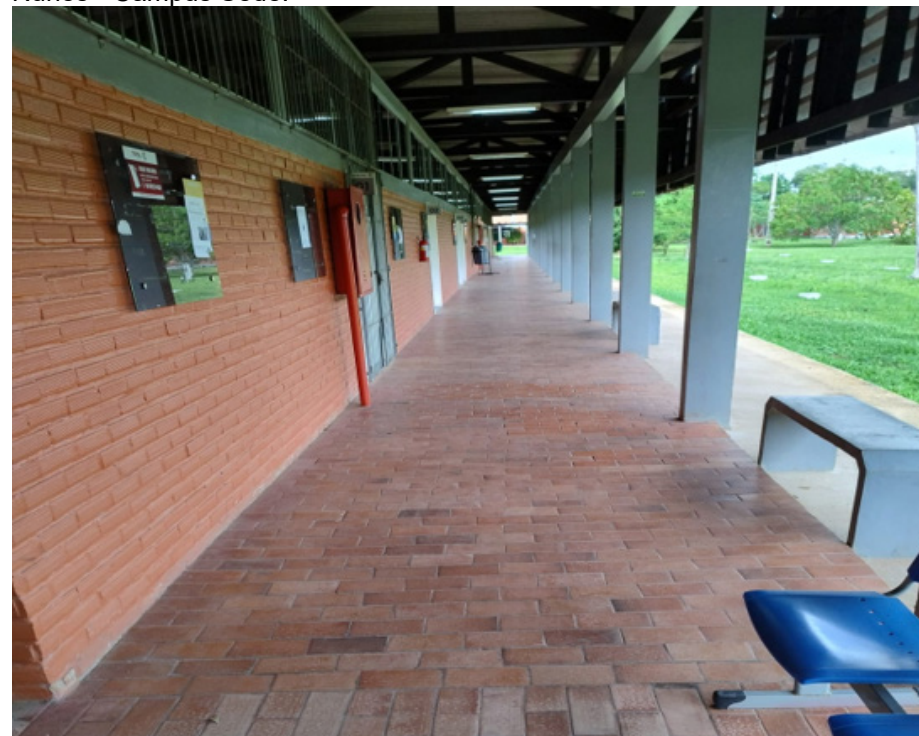
Figura 103 - Corredor de sala de aula do Bloco Jersey Nazareno de Brito Nunes - Campus Sede.

A Figura 103 apresenta um exemplo de corredor livre de barreiras, porém sem sinalização visual, sinalização tátil no piso e sistemas de alarme sonoro e visual.

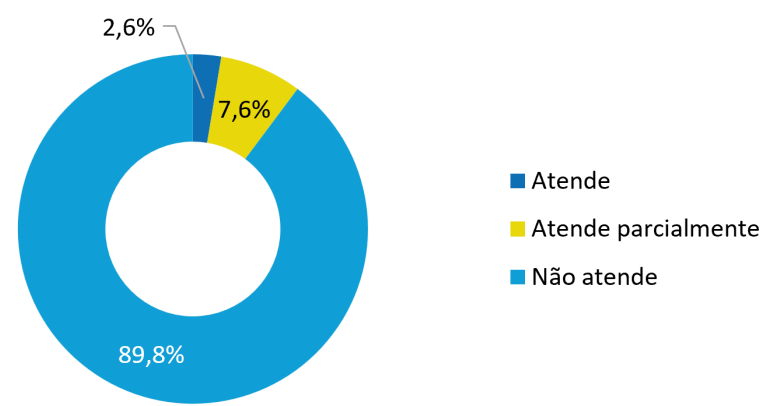
Figura 106 - Situação dos alarmes visuais e sonoros em áreas comuns das edificações avaliadas.

O levantamento das condições de acessibilidade dos sistemas de alarmes visuais e sonoros evidencia baixo nível de conformidade, em razão da ampla ausência desses dispositivos nas edificações da Ufac. Os resultados são apresentados a seguir.

- Ausência total de alarmes visuais e sonoros;
- Inexistência de qualquer sistema de alerta em áreas comuns;
- Ausência de sinalização associada às rotas de fuga;
- Inexistência de sistemas de segurança identificáveis.
- Ausência de planejamento integrado entre acessibilidade e segurança.

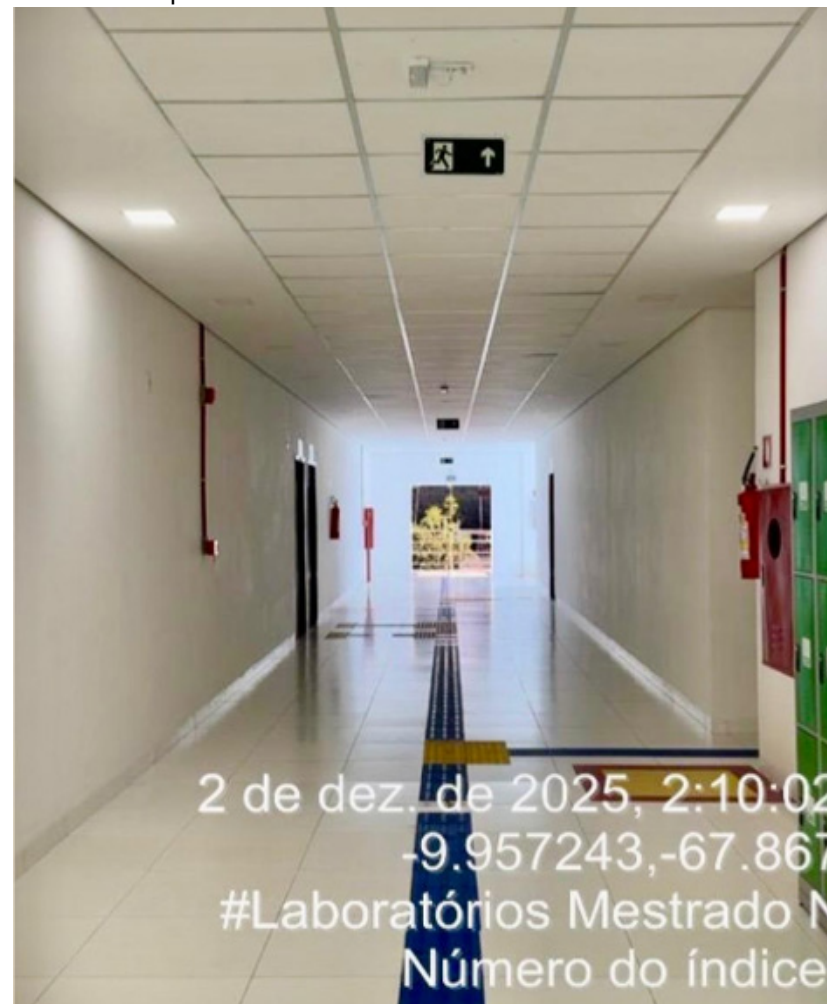
Figura 109 - Corredor do Bloco dos Laboratórios do Mestrado em Saúde - Campus Sede.

Por outro lado, o levantamento técnico identificou edificações classificadas como atendem (2,6%), nas quais os sistemas de alarme encontram-se em funcionamento. As Figuras 109 e 110 apresentam exemplos dessas edificações.

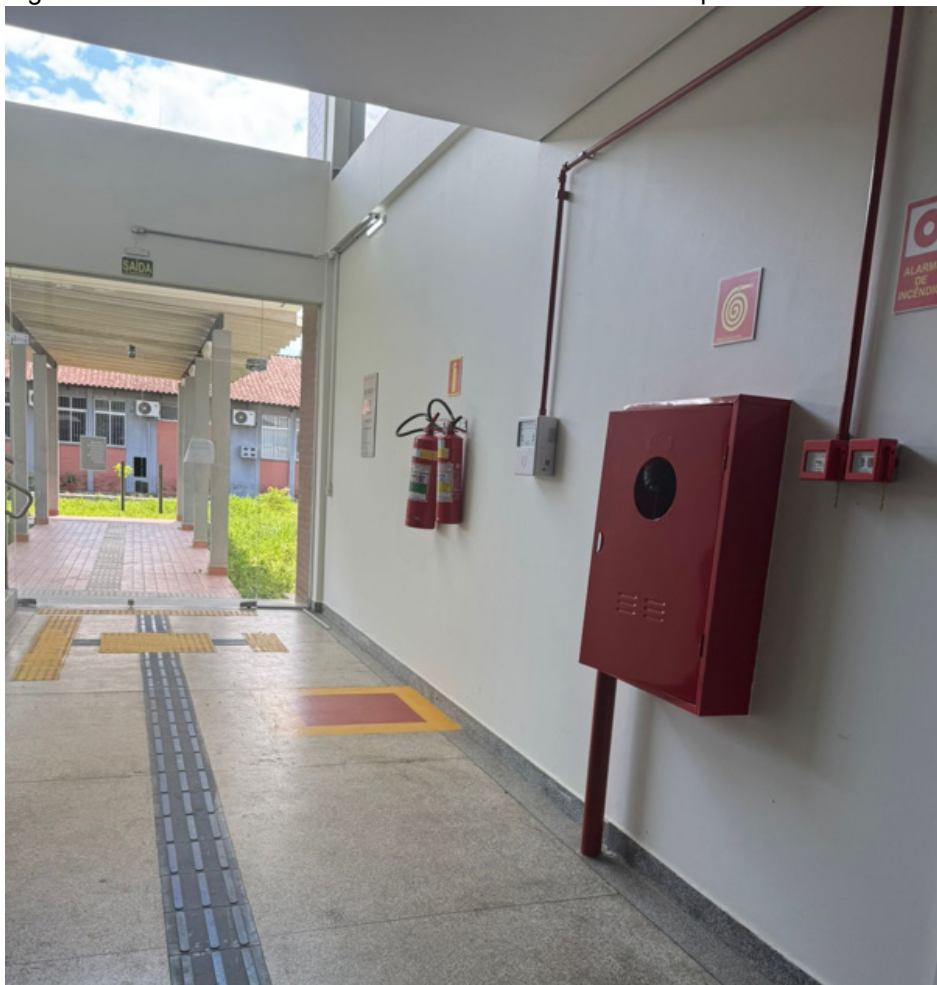
Figura 110 - Corredor de Acesso do Bloco do CFCH - Campus Sede.

A Figura 110 apresenta um exemplo de edificação que atende aos requisitos de acessibilidade quanto aos sistemas de segurança contra incêndio, com sinalização visual e sonora, além de sinalização tátil no piso.

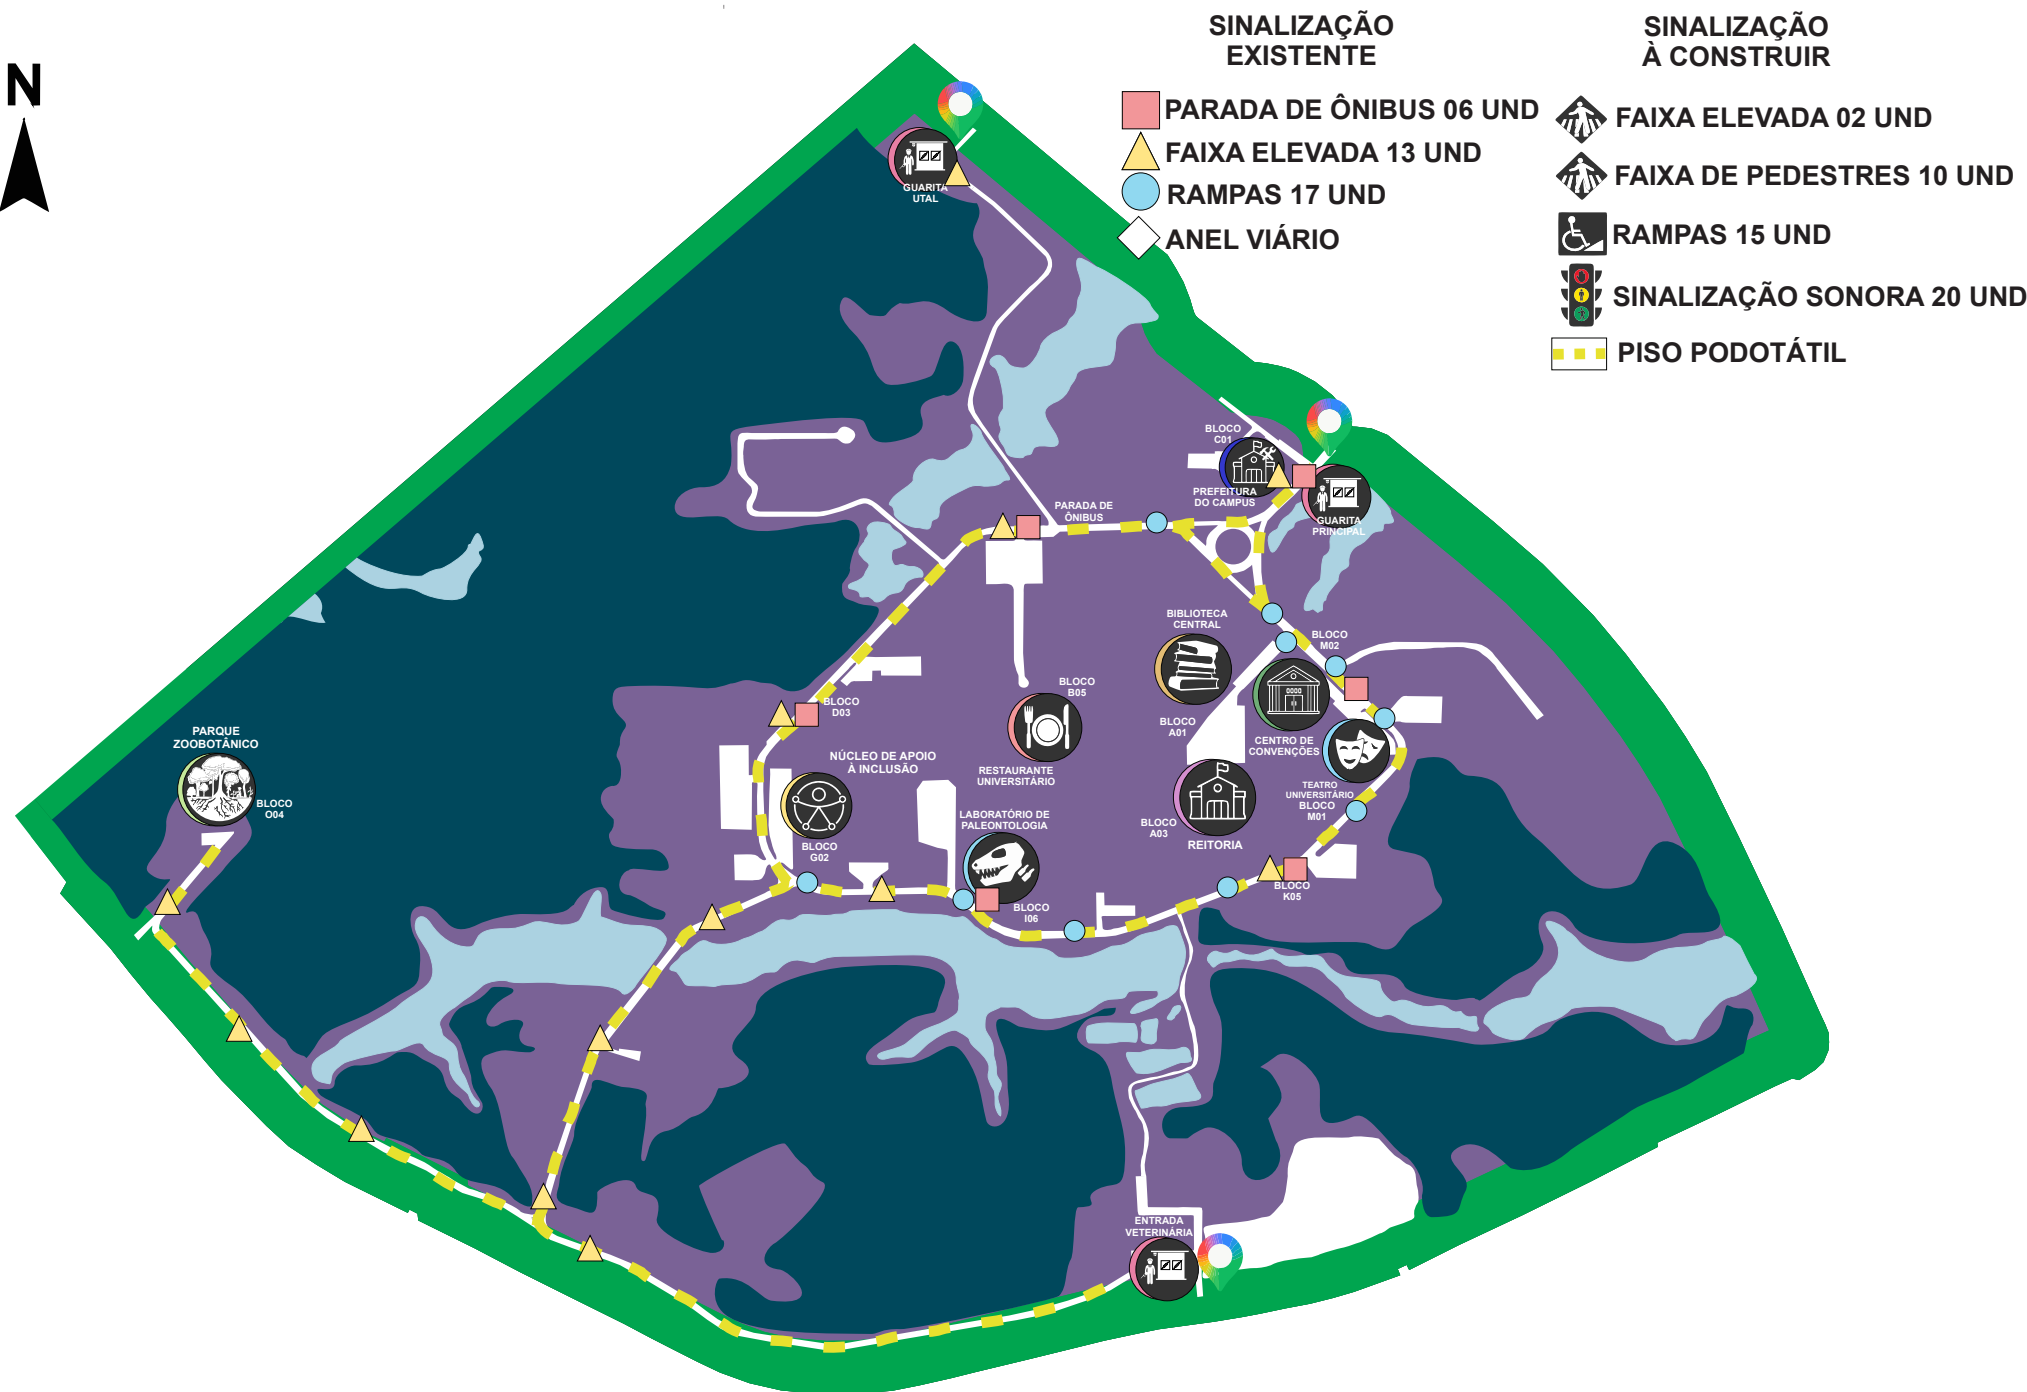
Figura 114 - Mapa Anel Viário - Campus Sede.

O anel viário da Ufac já conta com instalação de 13 (treze) faixas elevadas, mas considerando a necessidade de circundar toda a área central de blocos acadêmicos e conexão com as entradas principais, identifica-se a necessidade de construção de 2 (duas) novas faixas elevadas nos pontos de travessia que ligam o anel viário externo aos calçadões internos, bem como de serviços de pintura de 10 (dez) faixas de pedestre comuns.

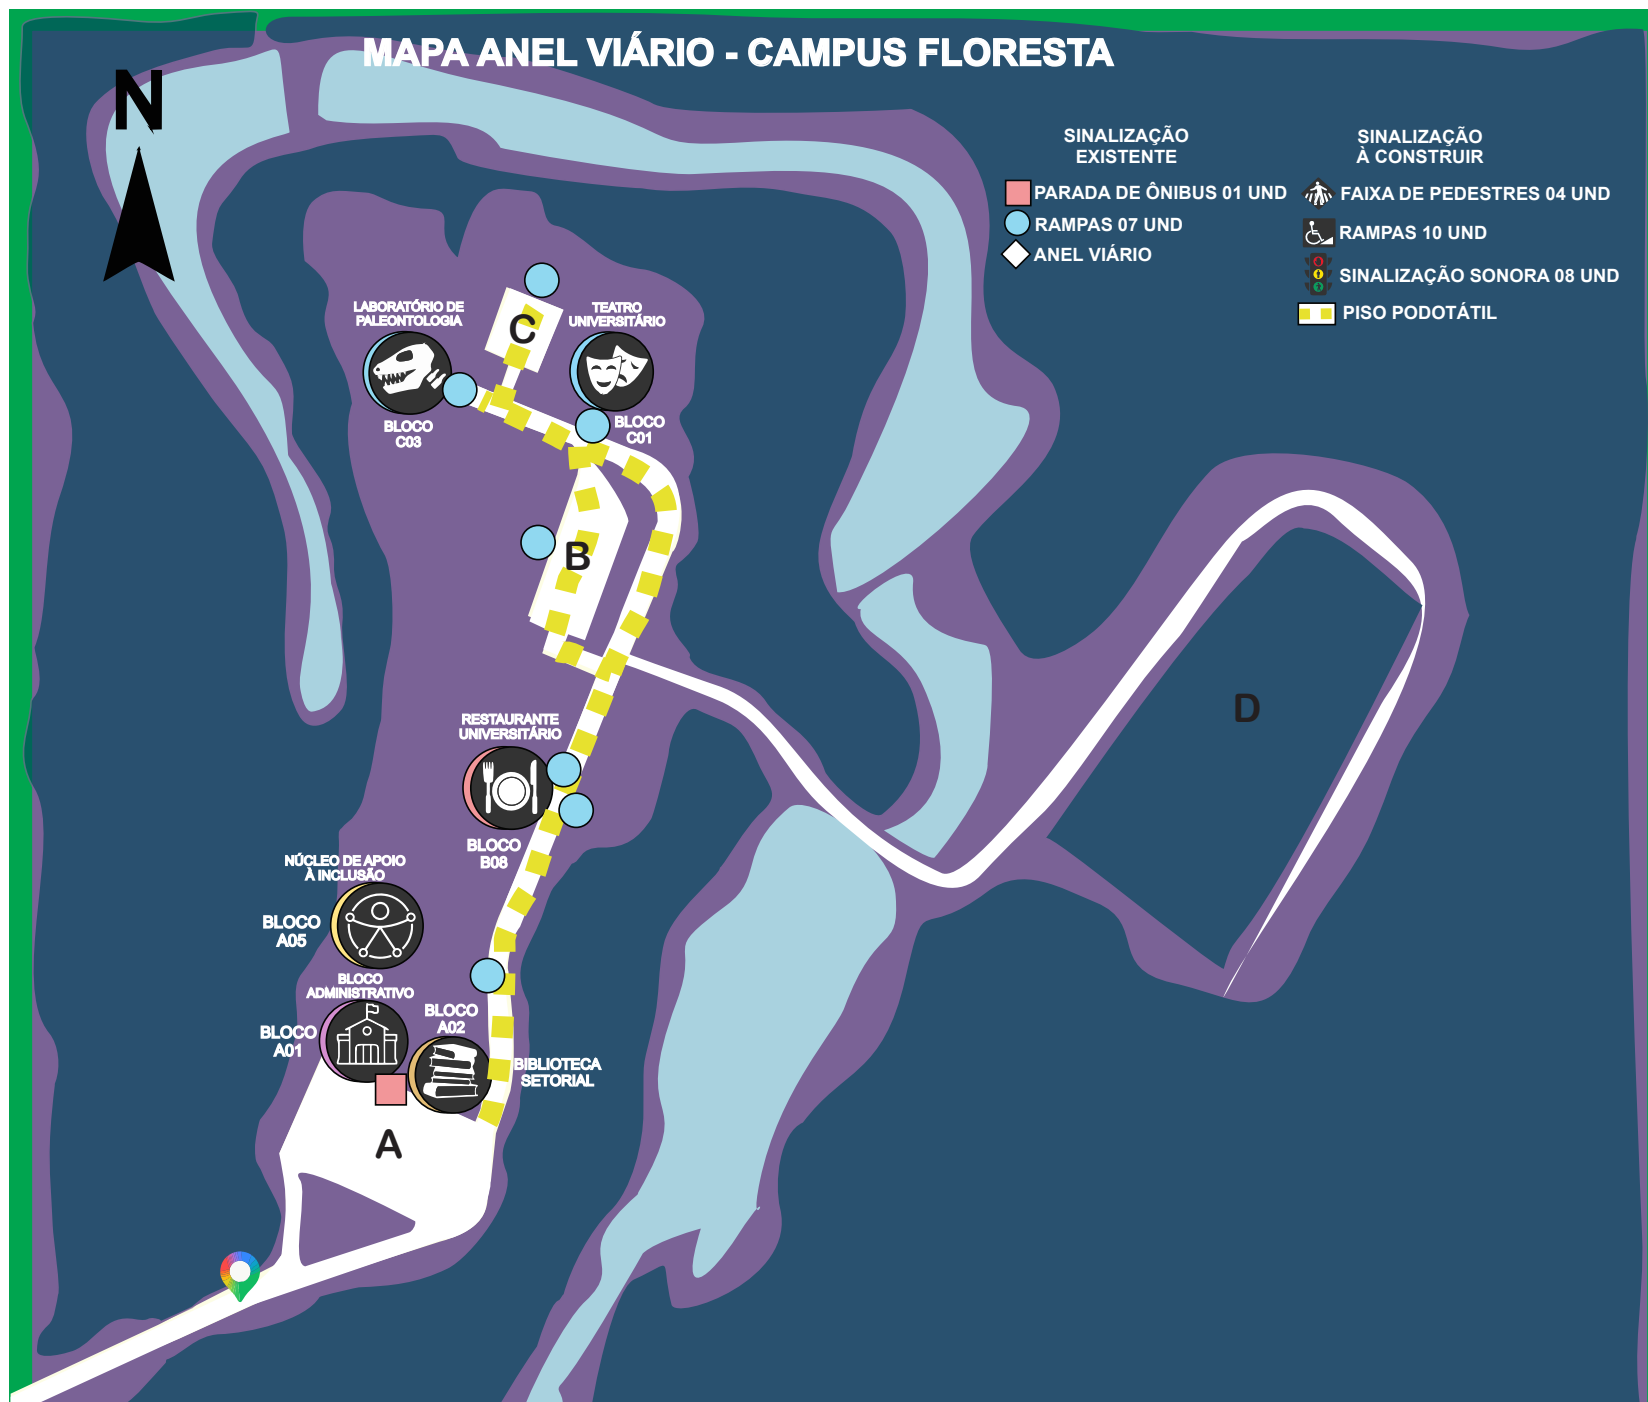
Figura 115 - Mapa Anel Viário - Campus Floresta.

O planejamento viário do Campus Floresta prevê a implementação da infraestrutura de travessia com a indicação da necessidade de 4 (quatro) faixas de pedestres. A pintura e sinalização dessas faixas nos pontos de transição estratégica visam garantir a redução de velocidade dos veículos em locais de fluxo direto de pedestres, assegurando uma conexão segura entre o anel viário externo e as calçadas internas de acesso aos blocos acadêmicos e administrativos.

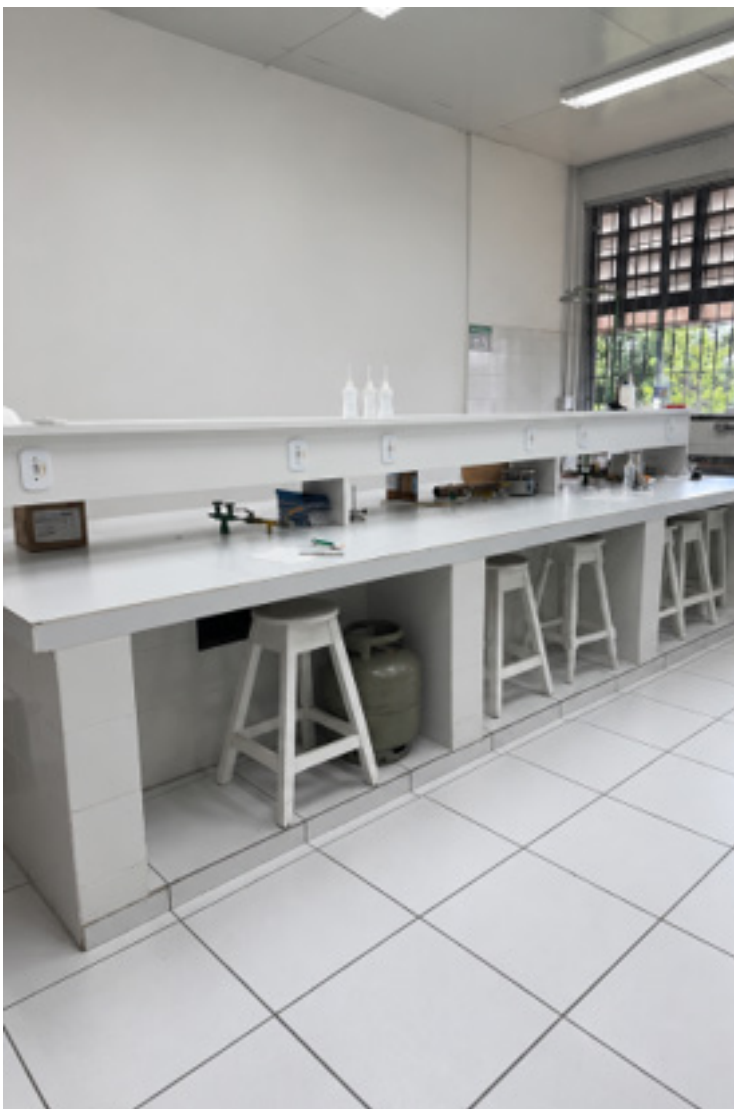
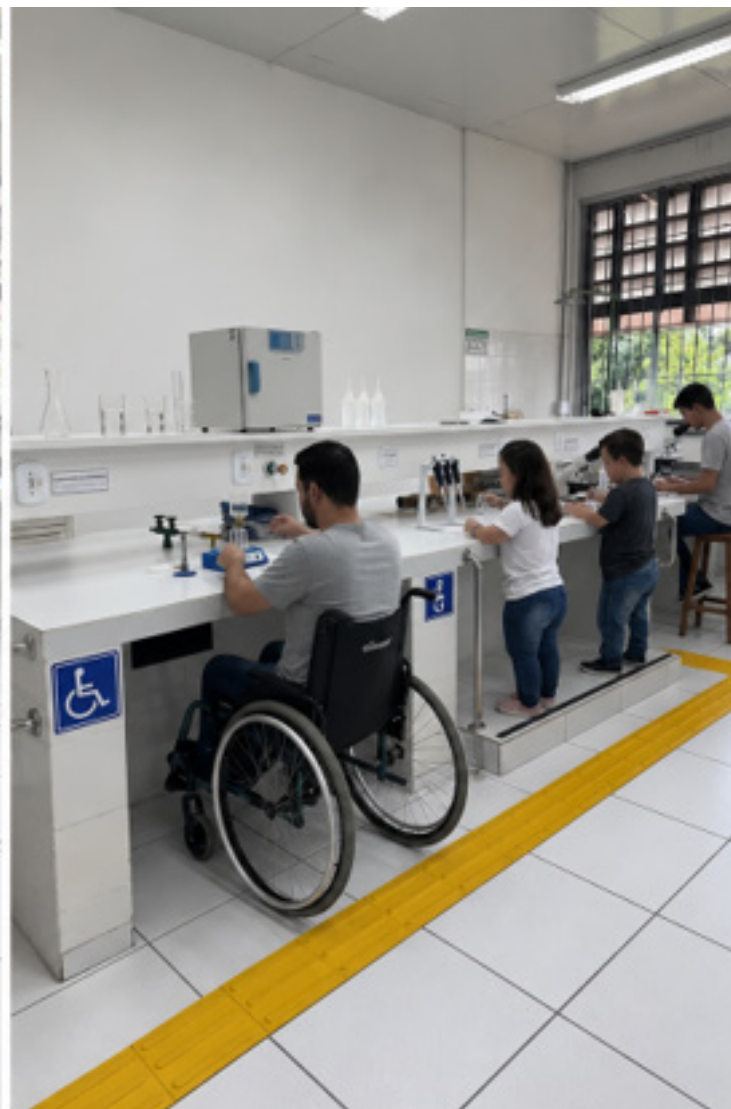
Figura 123 - Laboratório de ensino e pesquisa.

A adaptação do mobiliário em laboratórios e salas práticas garante que todos os alunos da UFAC tenham as mesmas oportunidades de aprendizado e participação. Desníveis sob as bancadas criam uma barreira arquitetônica excludente. A falta de alternativas de altura prejudica a ergonomia e a segurança durante as atividades.

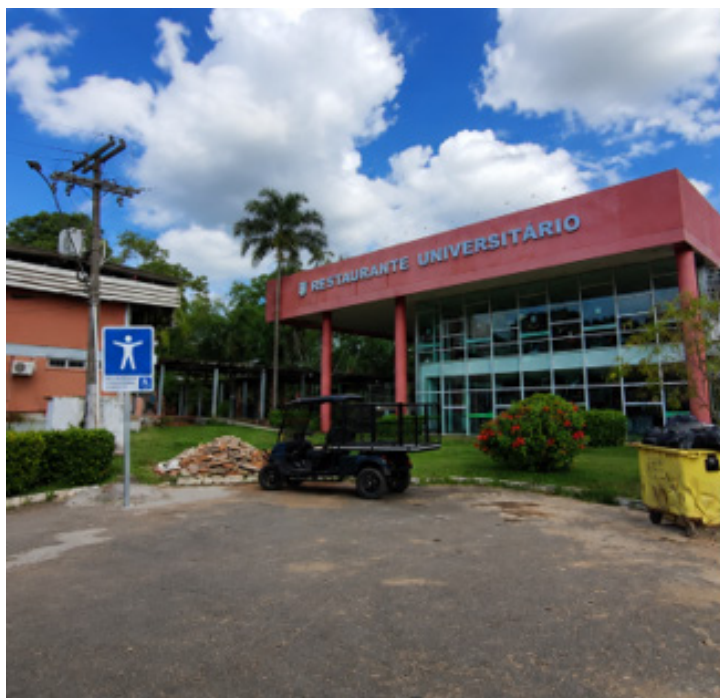
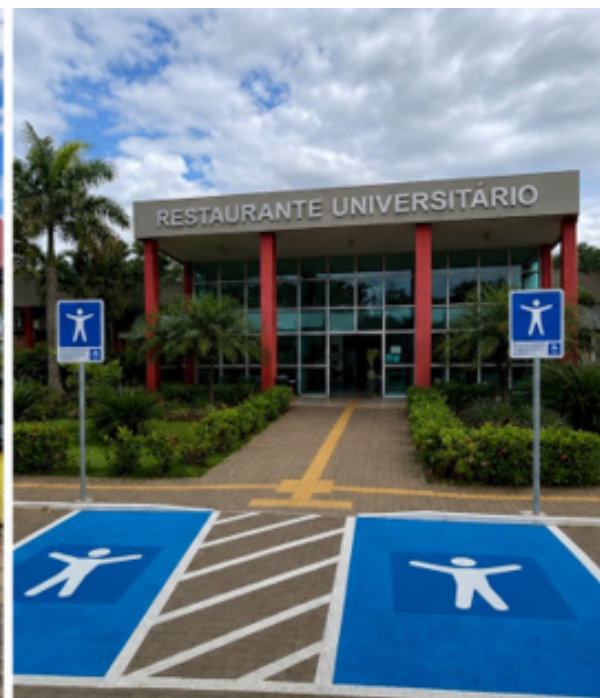
Figura 125 - Estacionamento do Restaurante Universitário.

O Restaurante Universitário é um dos espaços de maior fluxo e importância na vivência acadêmica da UFAC. A ausência de infraestrutura externa adequada isola o edifício e impede o acesso autônomo. Esta intervenção foca na criação de uma rota acessível contínua, garantindo que o trajeto entre o desembarque do veículo e a entrada do RU seja seguro, demarcado e livre de obstáculos.

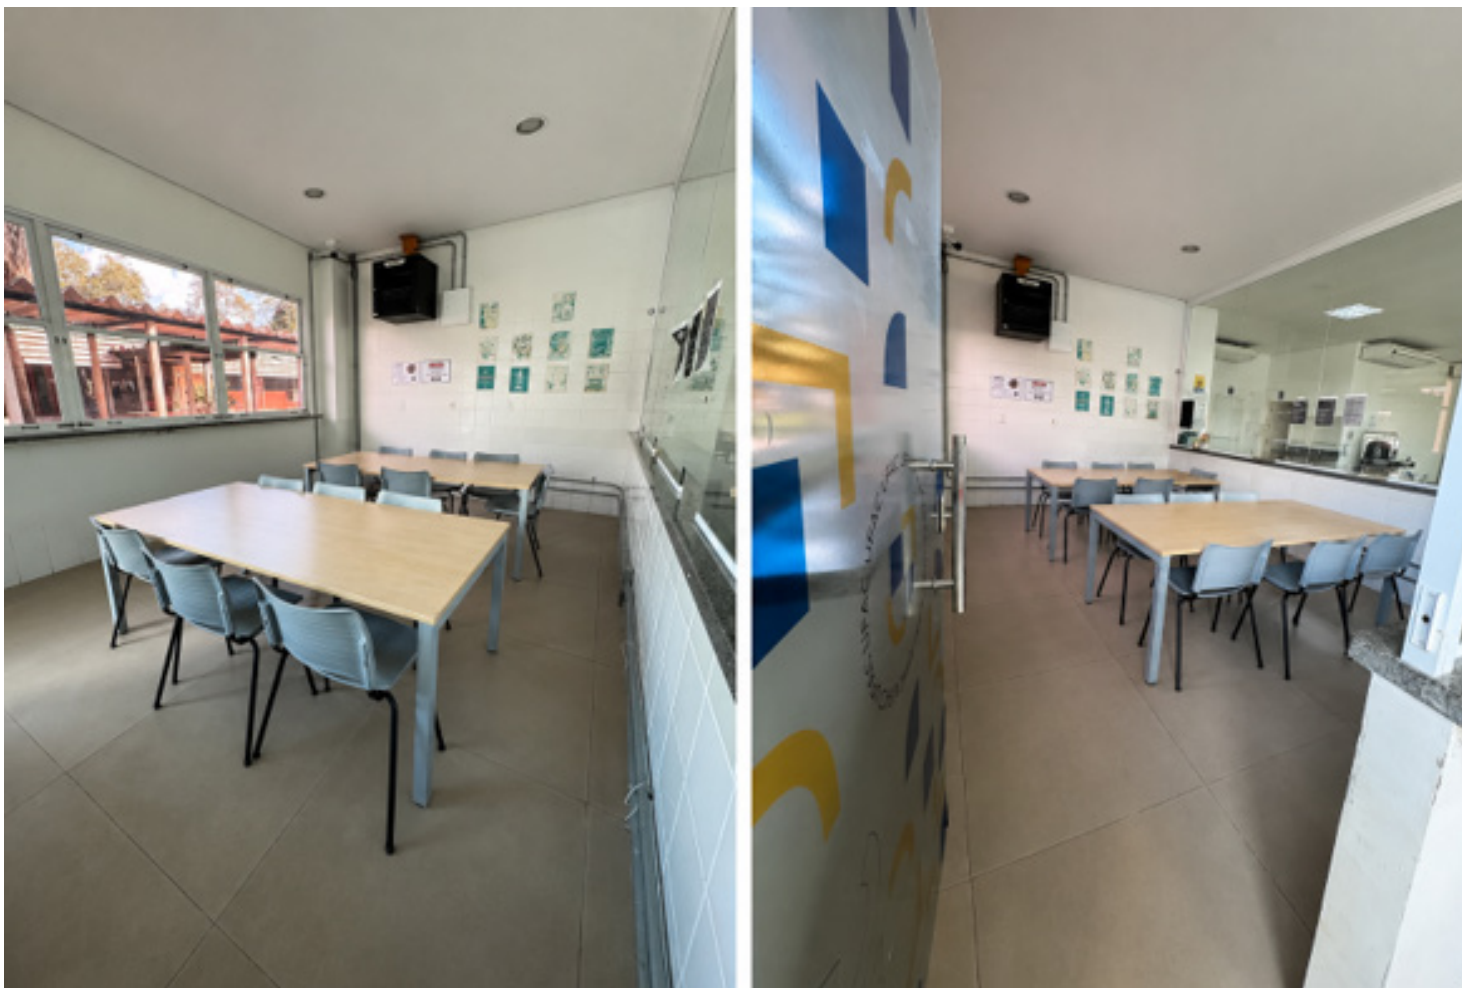
Figura 129 - Sala de acolhimento sensorial.

A Figura 129 abaixo demonstra a sala de acolhimento sensorial do Campus Sede da Ufac em seu formato atual e a Figura 130, criada com auxílio de inteligência artificial, demonstra uma projeção com sugestões das adequações a serem executadas.

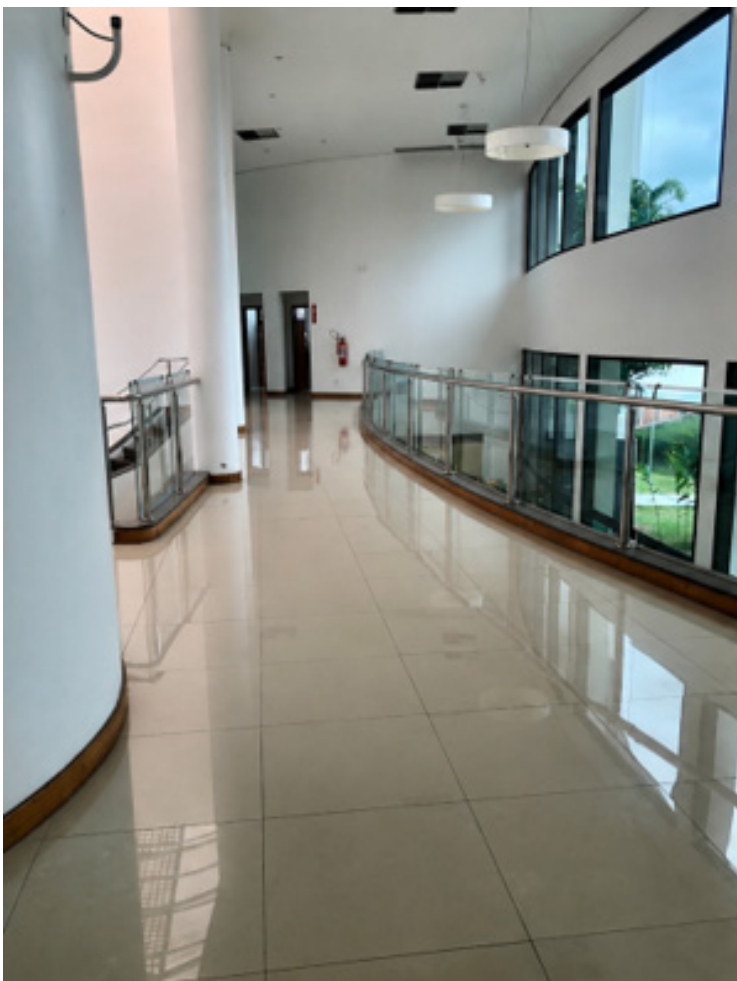
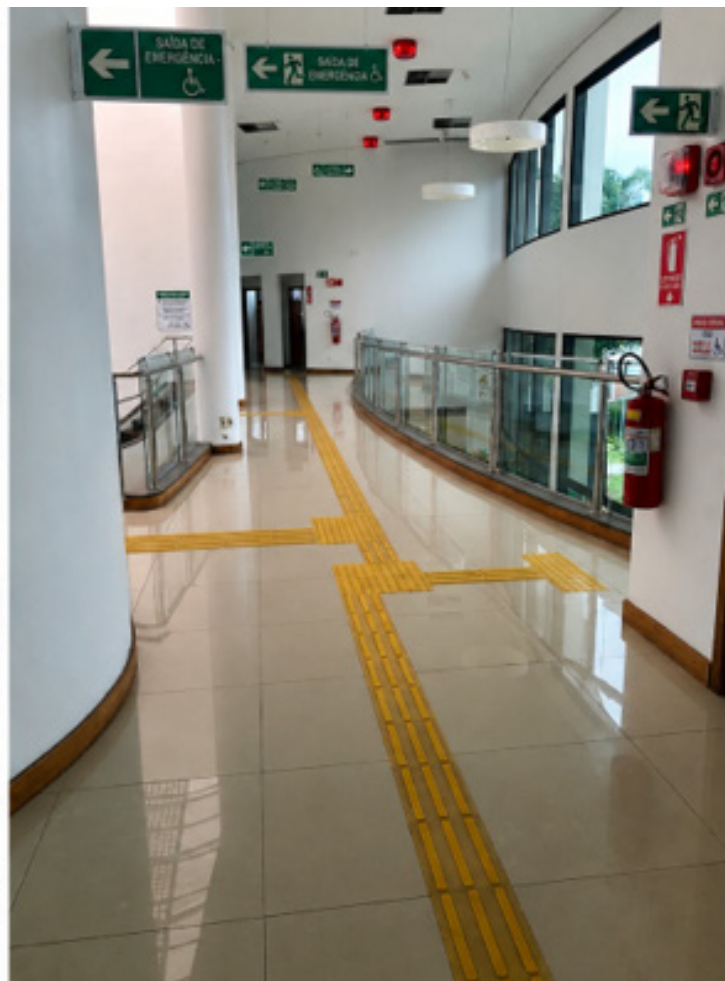
Figura 132 - Corredor de circulação interna.

Em situações de sinistro ou evacuação, a identificação rápida e clara do caminho seguro garante a preservação da vida. Um ambiente sem rotas de fuga definidas e sem equipamentos é perigoso. A proposta estabelece um sistema de emergência multissensorial. Assegura que o alerta e a rota de saída sejam compreendidos de forma autônoma por pessoas com deficiências sensoriais e motoras.

- Sinalização Multissensorial e Iluminação: Instalação conjunta de alarmes sonoros e visuais (luzes estroboscópicas e luminárias de emergência). Essa redundância garante que pessoas surdas ou com deficiência auditiva percebam o alerta pelo estímulo luminoso, enquanto pessoas cegas ou com baixa visão sejam alertadas pelo som. As placas de rota de fuga devem ser fotoluminescentes.

- Piso Podotátil em Rotas de Fuga: Implementação de piso tátil (direcional e de alerta) guiando os usuários por um trajeto seguro e livre de obstáculos até a saída de emergência mais próxima, sendo crucial em cenários de fumaça densa ou baixa visibilidade.

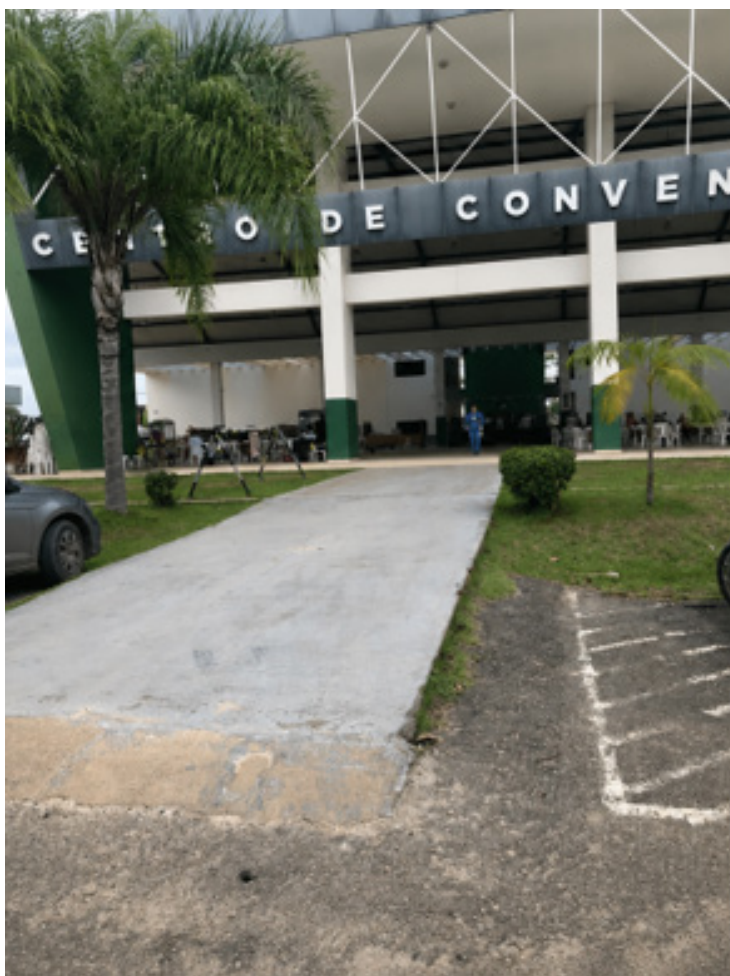
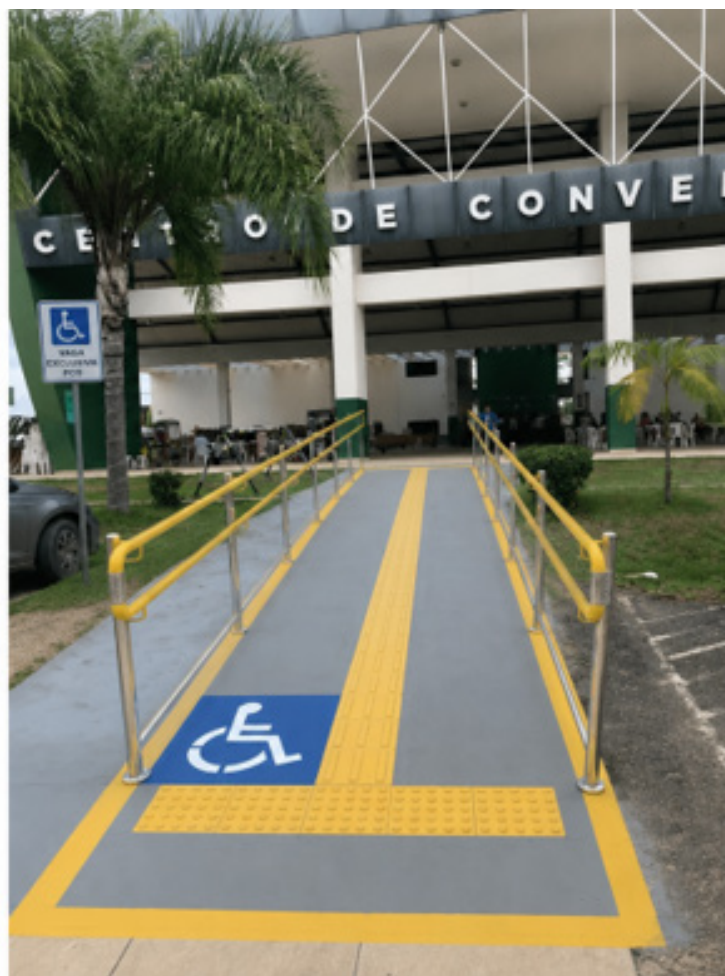
Figura 133 - Rampa de acesso ao Centro de Convenções.

Uma rampa com inclinação e piso adequados resolve parte do desafio da acessibilidade. Sem equipamentos de segurança e orientação, a estrutura não oferece autonomia e representa risco de queda e desorientação. Esta intervenção aproveita as rampas externas da UFAC. Instala os elementos obrigatórios para garantir a travessia segura de pessoas com mobilidade reduzida, deficiência visual ou idosos.
