# PLANO DE ACESSIBILIDADE DA INFRAESTRUTURA FÍSICA DA UFAC 2026-2029

UNIVERSIDADE FEDERAL DO ACRE

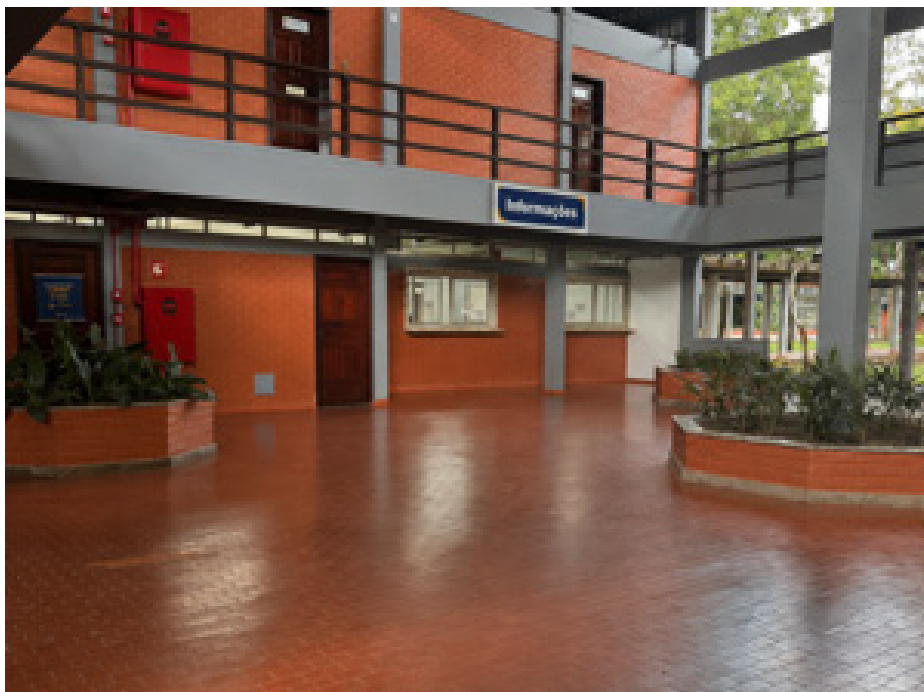
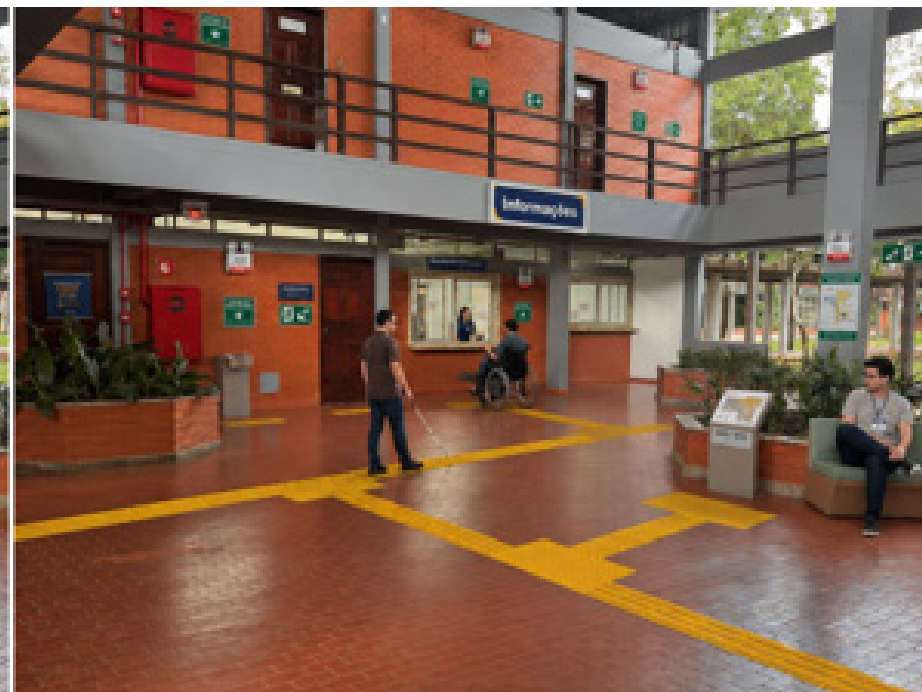
Figura 136 - Área de circulação em bloco administrativo.

Áreas amplas com múltiplos pontos de atendimento desorientam pessoas cegas ou com baixa visão. A falta de referências físicas ou mapas torna o ambiente inacessível sem assistência. Esta intervenção elimina essa barreira comunicacional. Cria um sistema autônomo de orientação espacial que permite ao usuário compreender o ambiente e navegar com independência.

- **Instalação de Mapa Tátil:** Posicionado na entrada ou no saguão principal do edifício, o mapa tátil (com relevo, alto contraste e Braille) permite que a pessoa com deficiência visual crie um modelo mental do espaço. Ele informa a localização exata das portas, balcões de atendimento, sanitários e rotas de fuga antes mesmo do usuário iniciar o deslocamento.
- **Rede de Piso Podotátil Direcional:** Implementação de trilhas de piso direcional conectando a entrada principal (e o mapa tátil) às diversas portas de atendimento. Essa sinalização no chão atua como um “trilho” seguro, guiando o usuário em linha reta pelos corredores amplos.
- **Piso Podotátil de Alerta em Pontos Estratégicos:** Uso do piso de alerta (textura de bolinhas) para indicar mudanças de direção, bifurcações

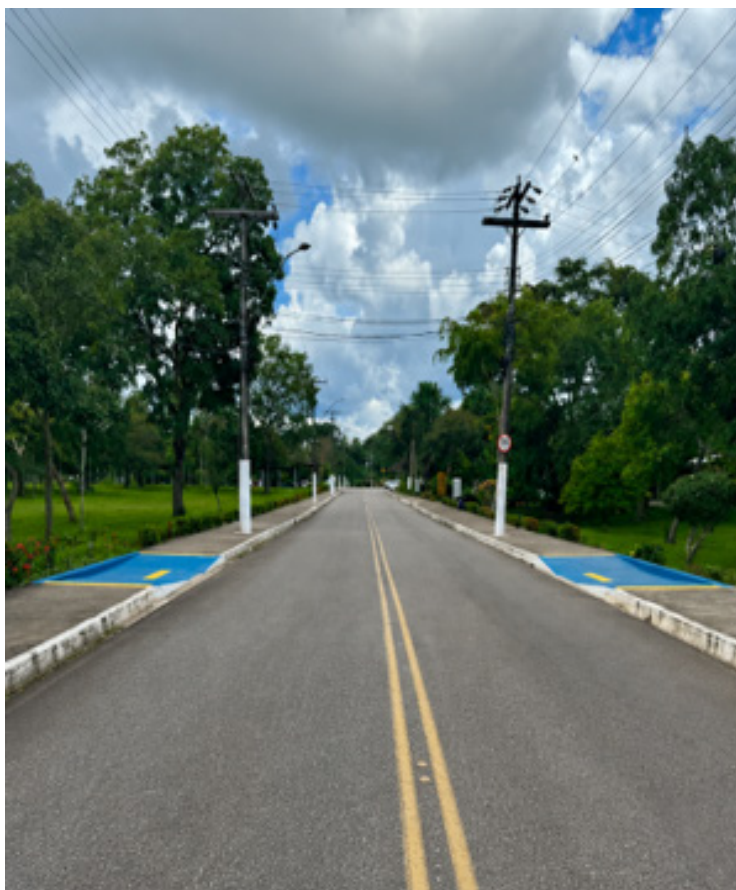
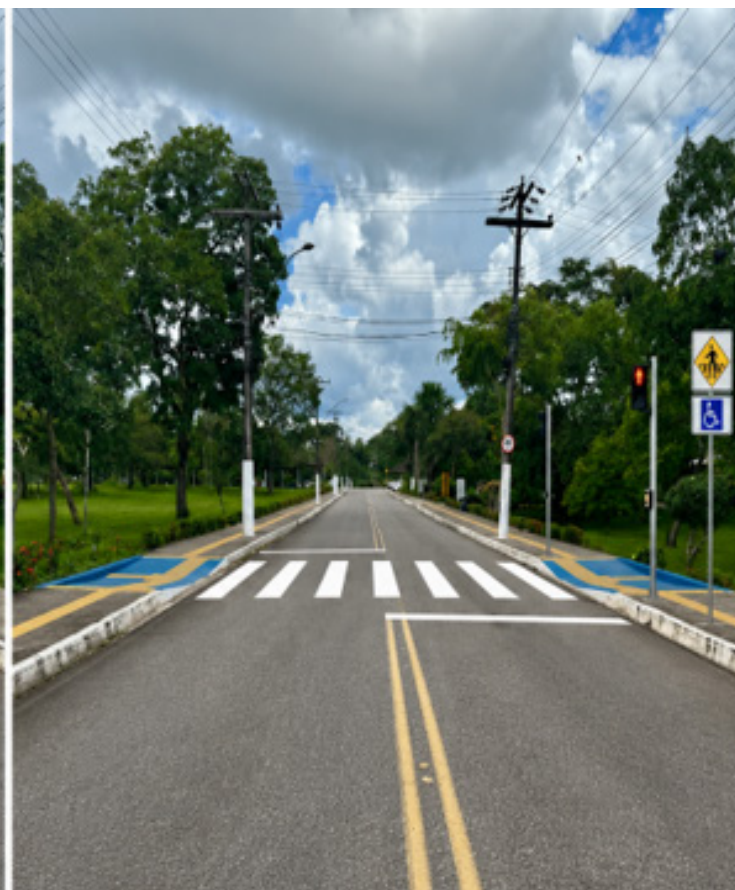
Figura 141 - Sugestão de sinalização visual e sonora do Anel Viário.

A existência de rampas nas calçadas resolve a transição de desnível, mas não garante uma travessia segura, especialmente em vias de fluxo contínuo como o anel viário do campus sede. Sem controle de velocidade dos veículos e orientação adequada para os pedestres, a via se torna uma barreira perigosa. Esta intervenção transforma o local em uma travessia universal, combinando moderação de tráfego com comunicação multissensorial para proteger toda a comunidade acadêmica.

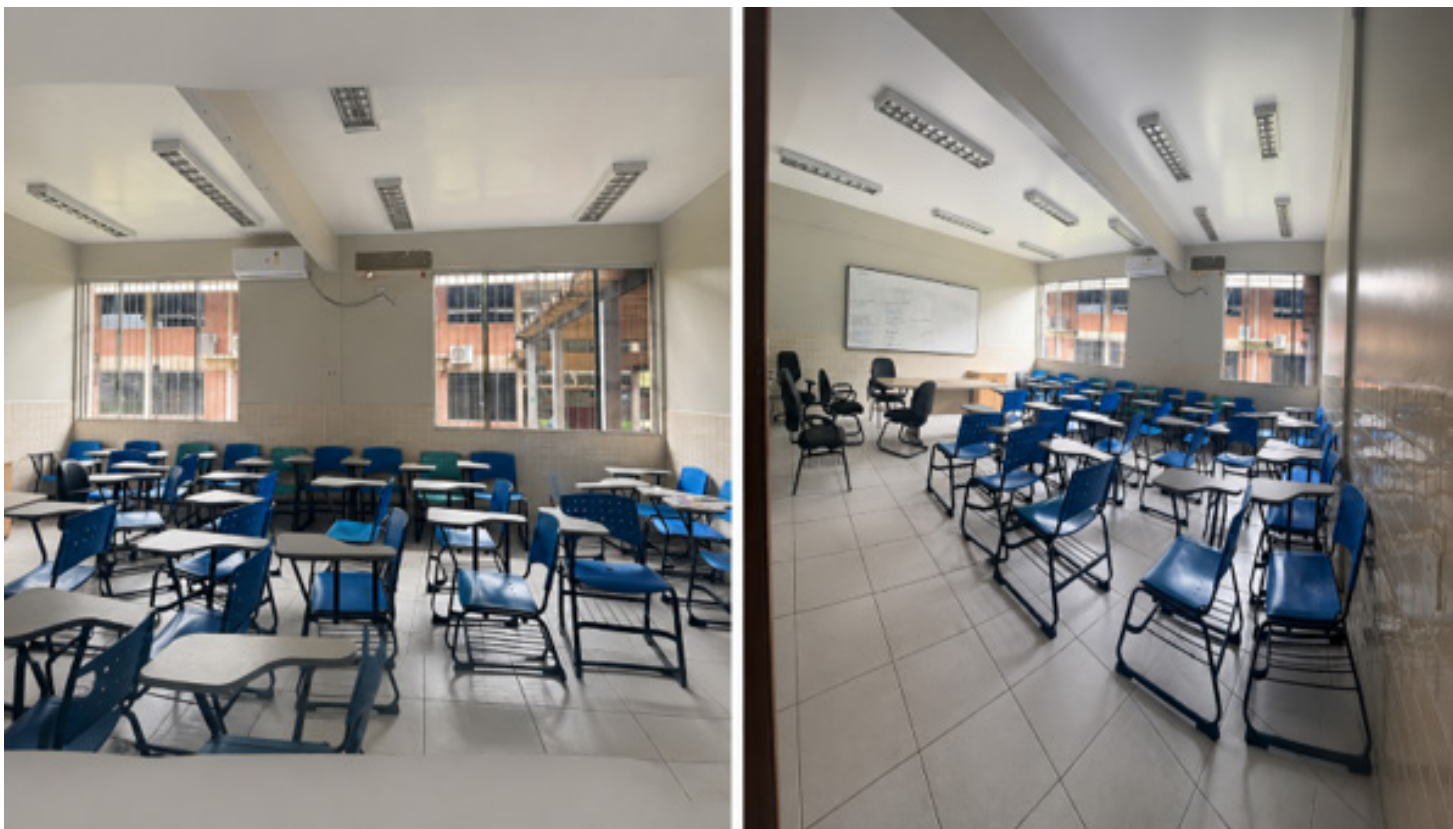
Figura 143 - Sala de aula comum.

Para a projeção das adaptações a serem implementadas foi utilizada como modelo uma sala de aula comum de aproximadamente 48m<sup>2</sup>, a Figura 143 abaixo demonstra a sala em seu formato atual, a Figura 144, criada com auxílio de inteligência artificial, demonstra uma projeção com sugestões das adequações a serem executadas.
